Příloha F1 – Vybraná fotodokumentace

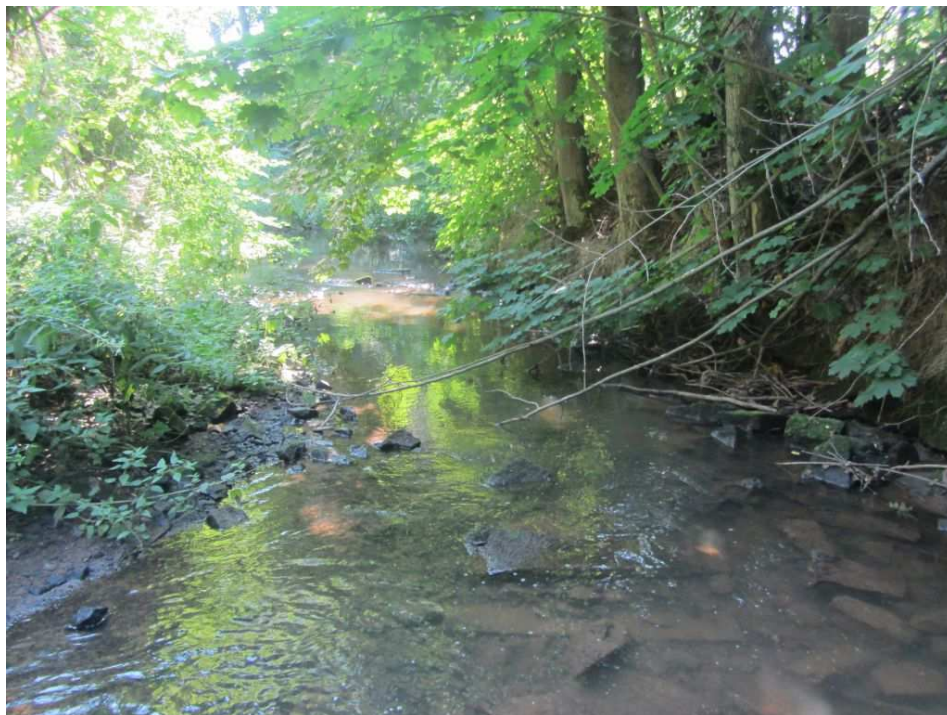
Foto č. 1 – charakter koryta v úseku PL-1 u Březovic

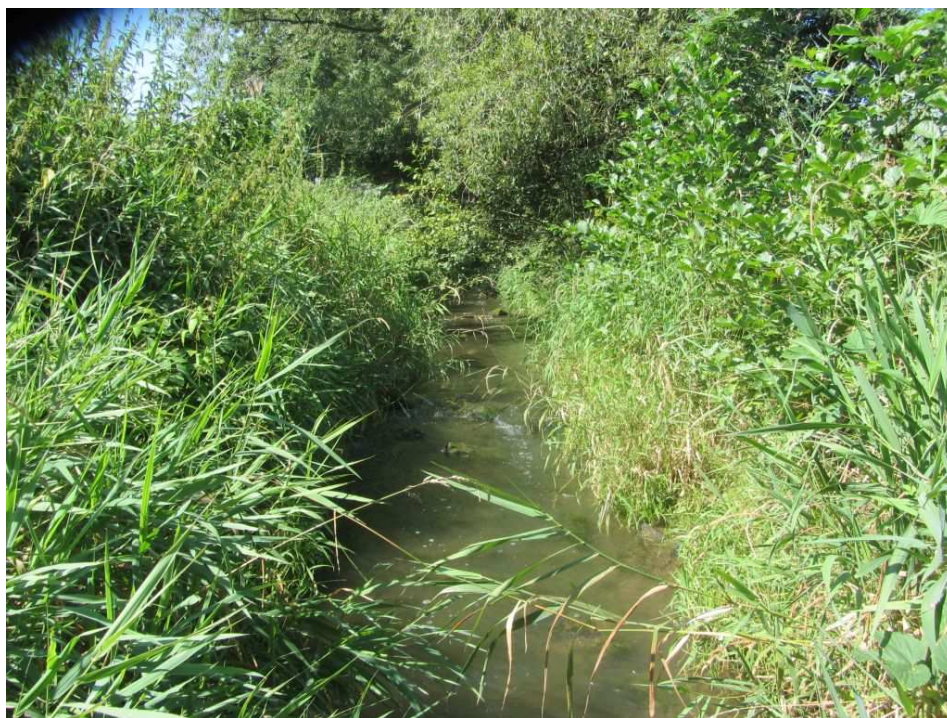
Foto č. 5 – charakter koryta v úseku PL-3 u Lužního Mlýna

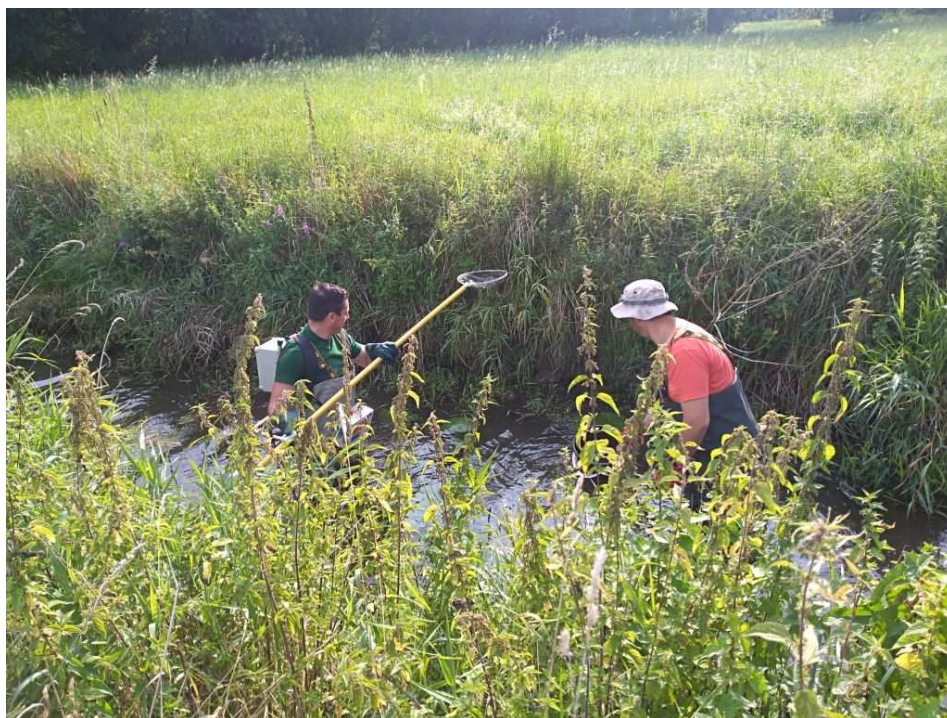
Foto č. 8 – PL-6 u Popovic, ichtyologický průzkum

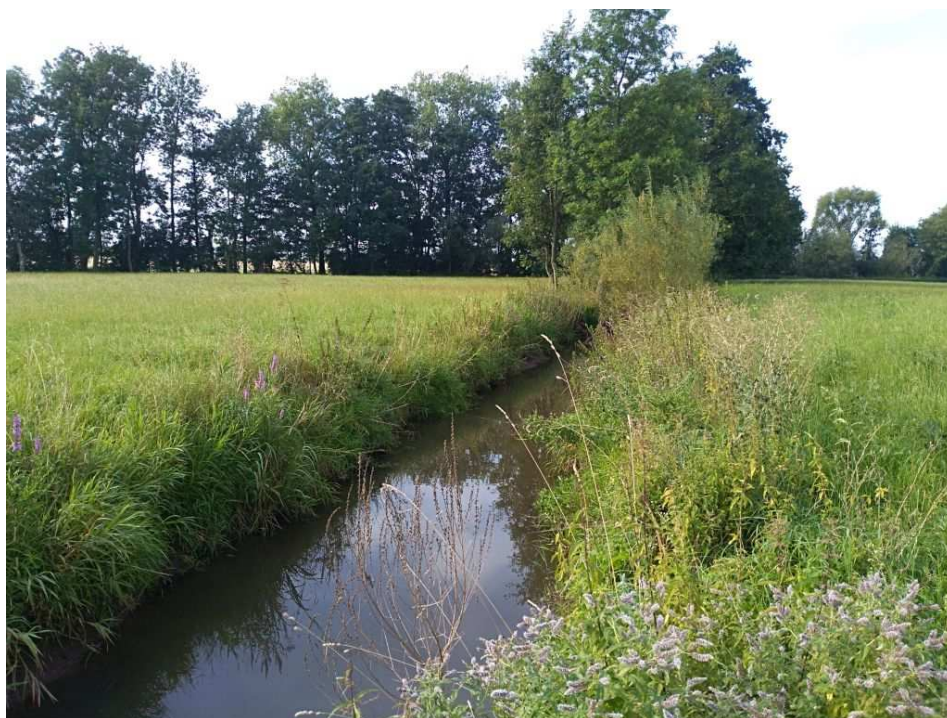
Foto č. 9 – charakter koryta v úseku PL-6 u Popovic

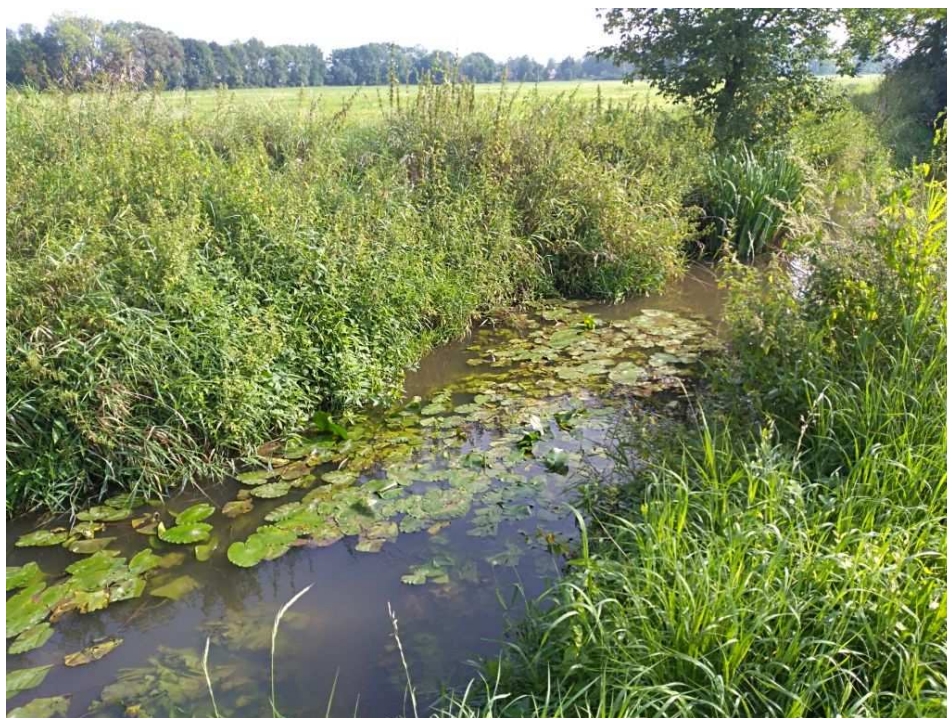
Foto č. 11 – charakter koryta v úseku PL-7 u Nechanic

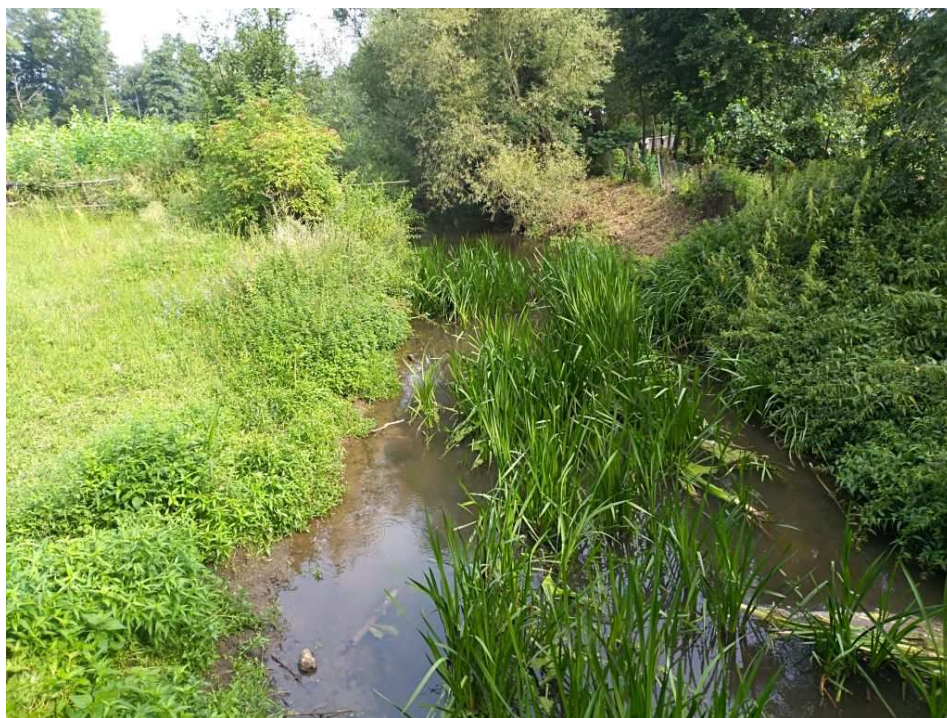
Foto č. 13 – charakter koryta v úseku PL-7 u Kunčic
