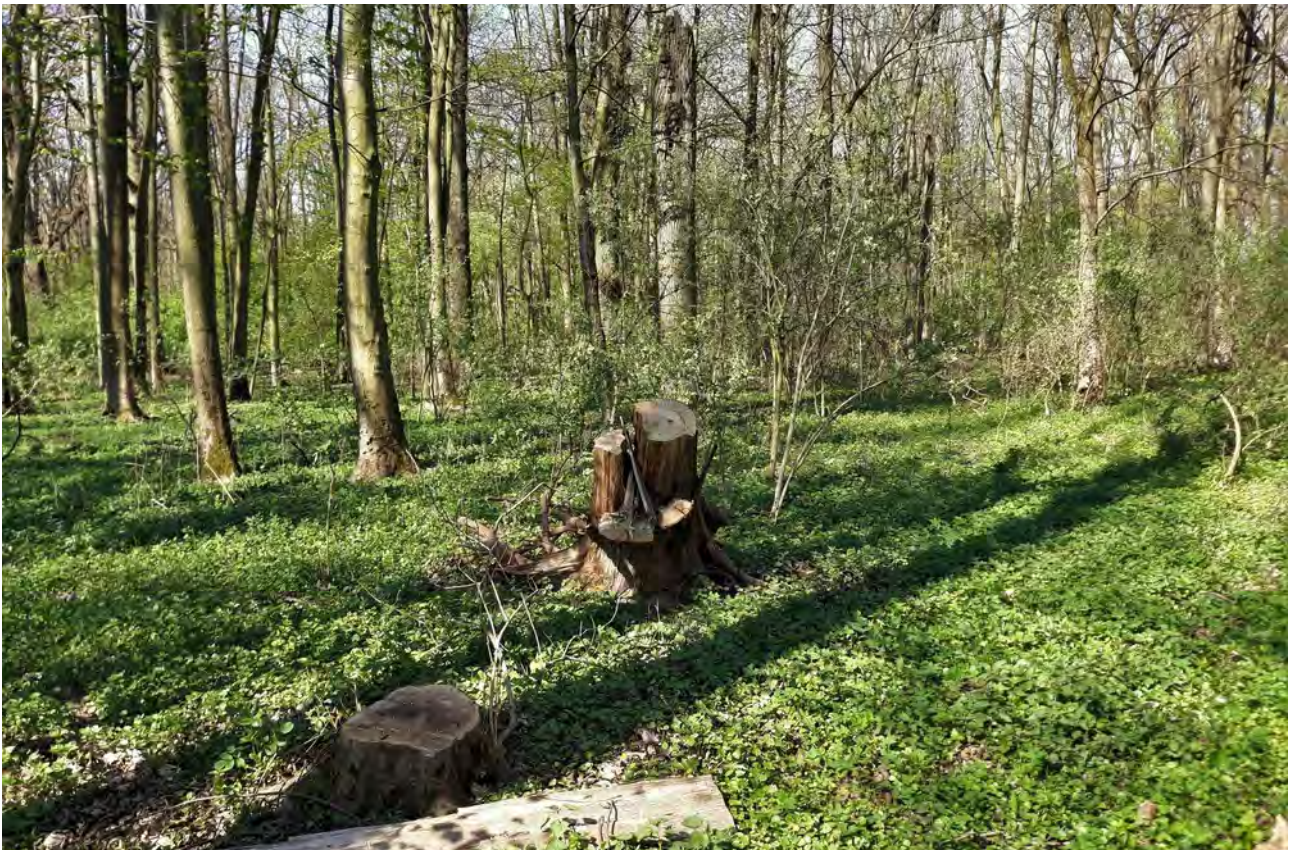
Foto 3. Odstraněný vývrat jasanu a pařez kleny, průměry obou stromů na pařezu přibližně 50 cm. Porost 156Ab16/9. Dosavadní plán péče i schválené LHO pro porost určují „ponechání do rozpadu včetně padlých kmenů“. Zřejmě větší množství stromů bylo v nedávné době z rezervace odstraněno v rozporu s oběma dokumenty. Foto Michal Gerža, 19. 4. 2019.

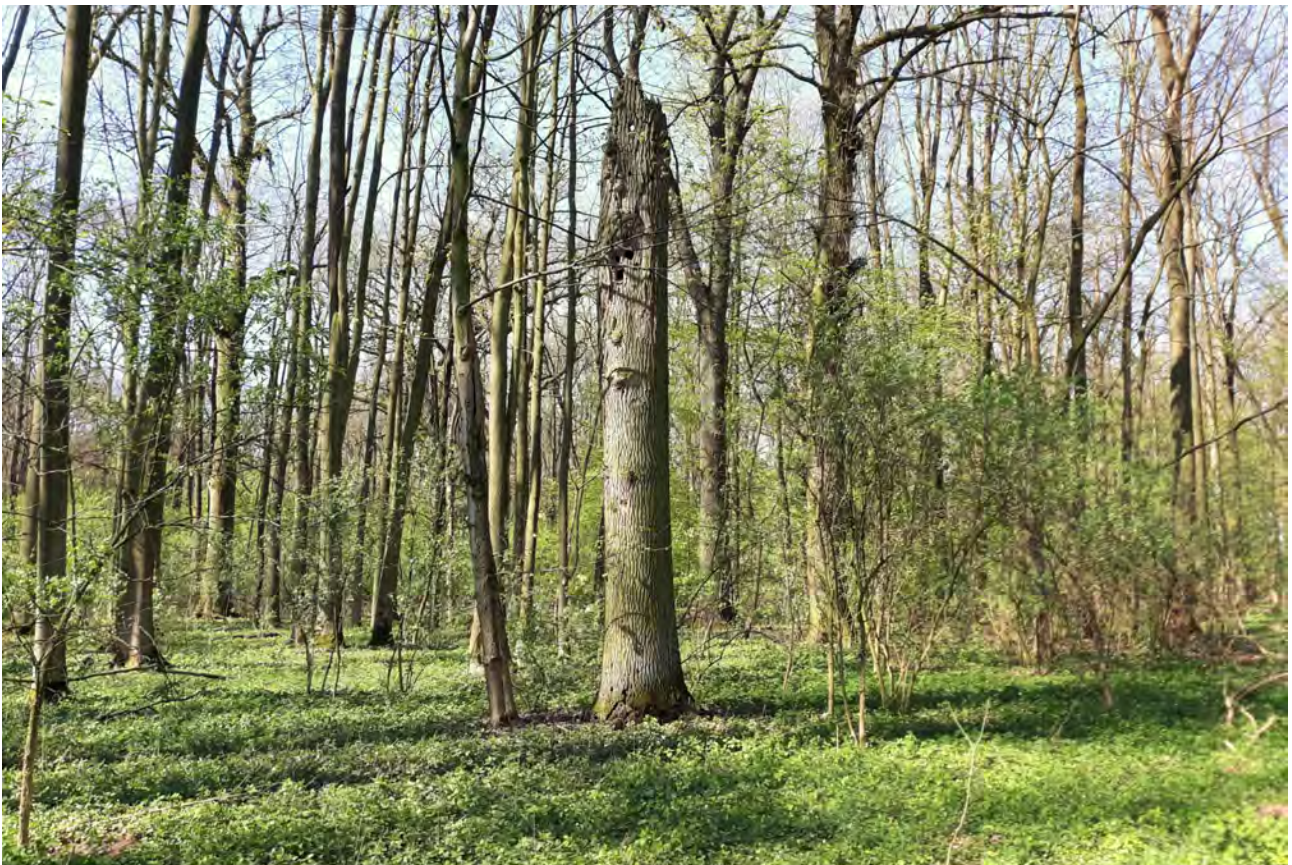
Foto 4. Pahýl dubu s dutinami v porostu 156Ab16/9. Foto Michal Gerža, 19. 4. 2019.

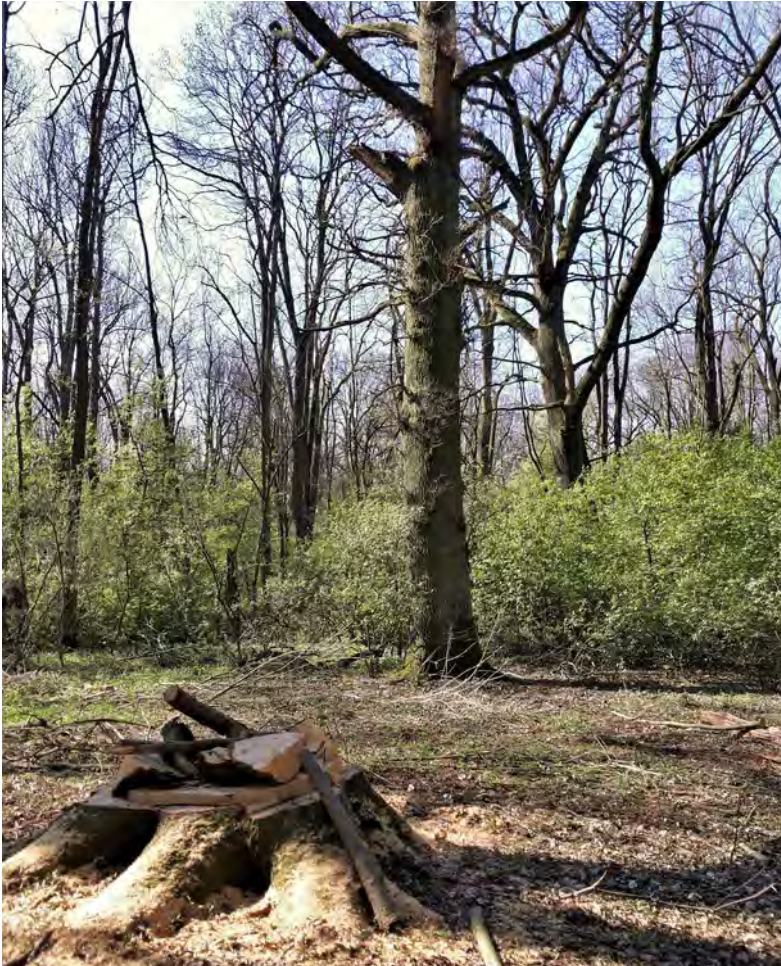
Foto 5. Odstranění mohutného smrku (průměr na pařezu přes 1 m) bylo v souladu s dosavadním plánem péče. V pozadí 2 statné duby, které byly zásahem částečně osvětleny. Duby lze ještě více odclonit. Porost 156Ab16/9. Foto Michal Gerža, 19. 4. 2019.

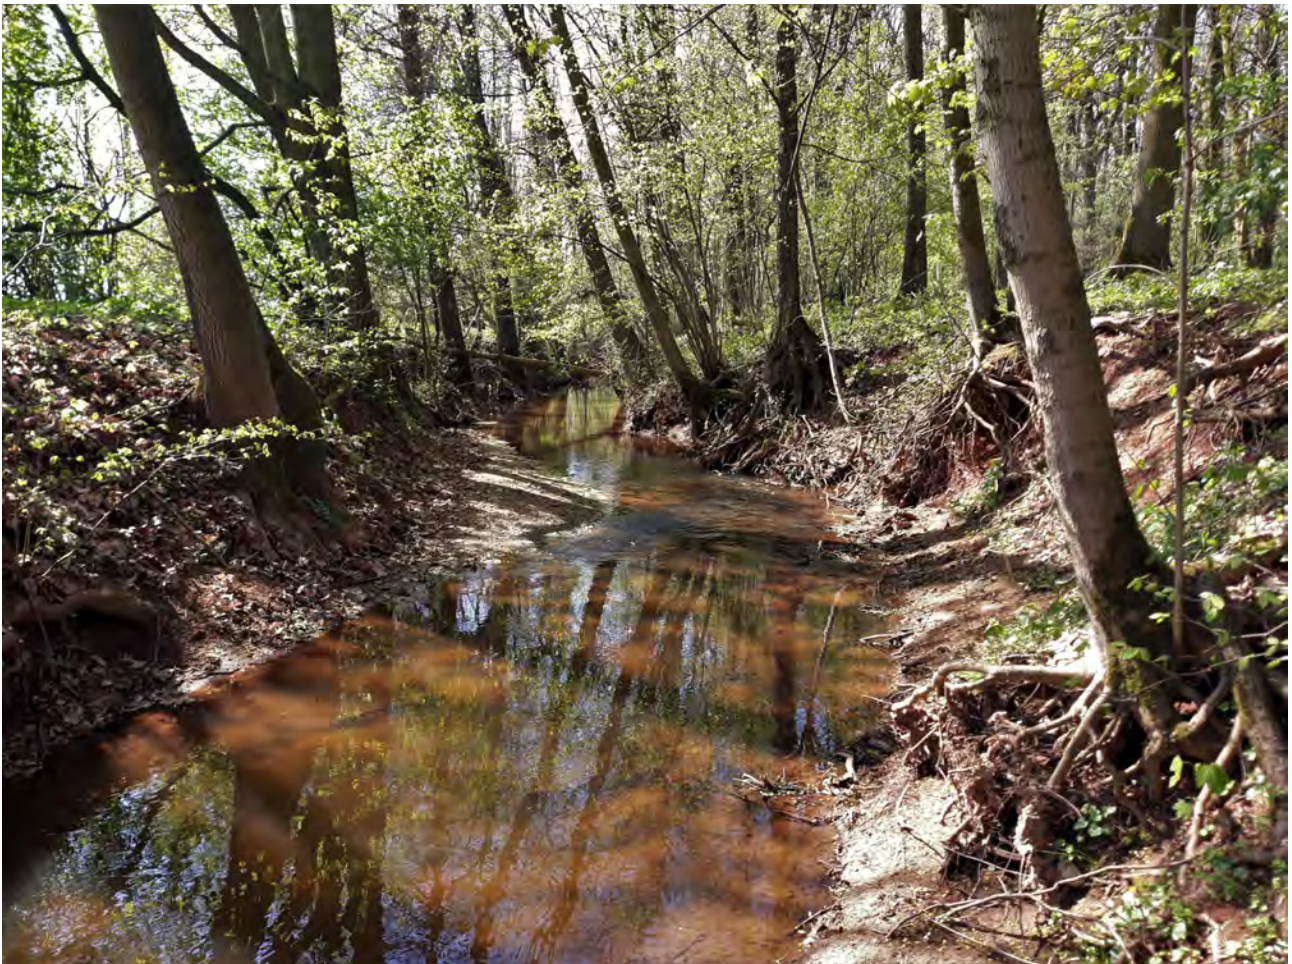
Foto 6. Úlibický potok při V hranici PR. Potok má relativně přírodní charakter ale je zahloubben pod úroveň okolního terénu cca 2 m. Foto Michal Gerža, 19. 4. 2019.

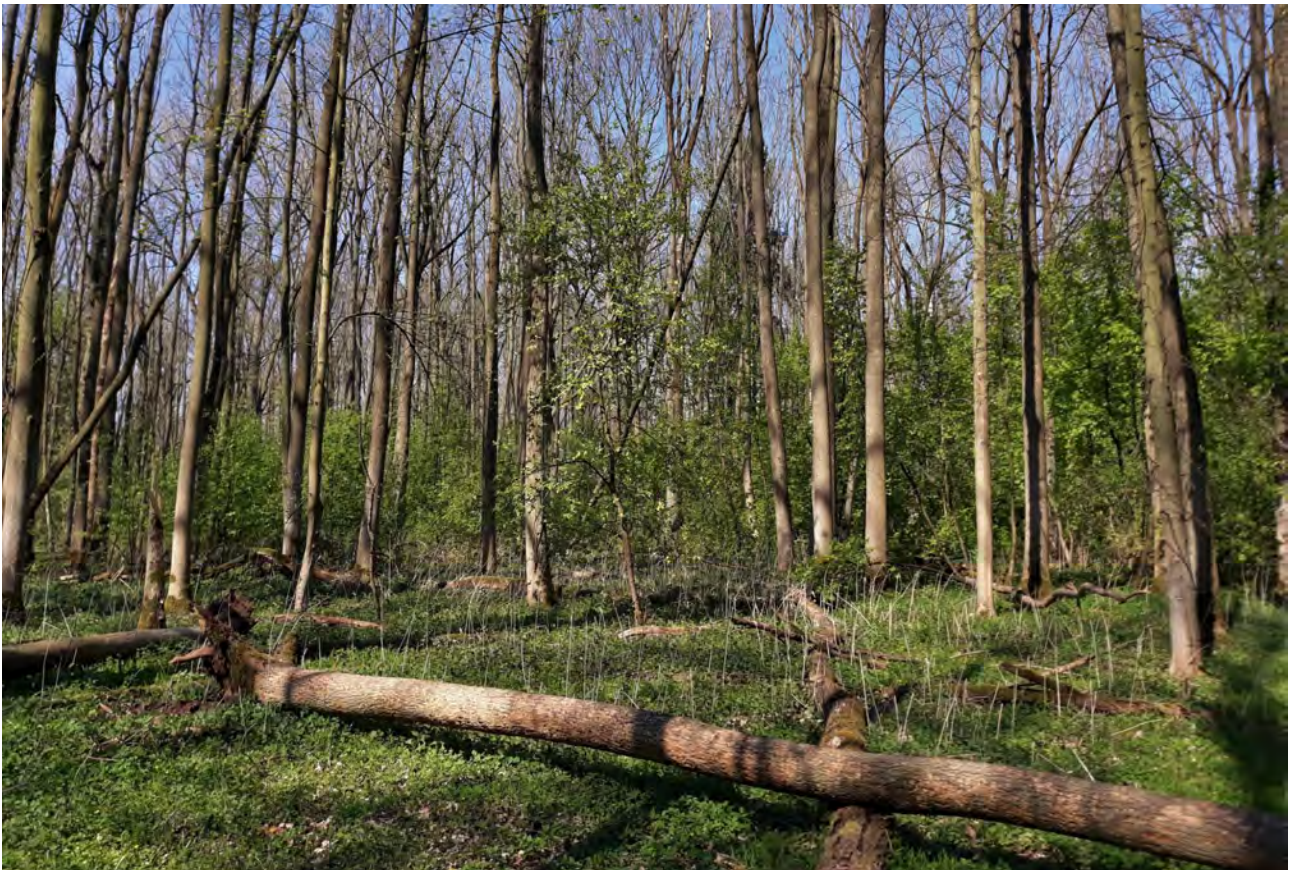
Foto 9. Mladší převážně jasanový porost silněji napadený chalarou. Porost usychá a stromy se vyvrací. Porost 156Ab7, V cíp. Foto Michal Gerža, 19. 4. 2019.

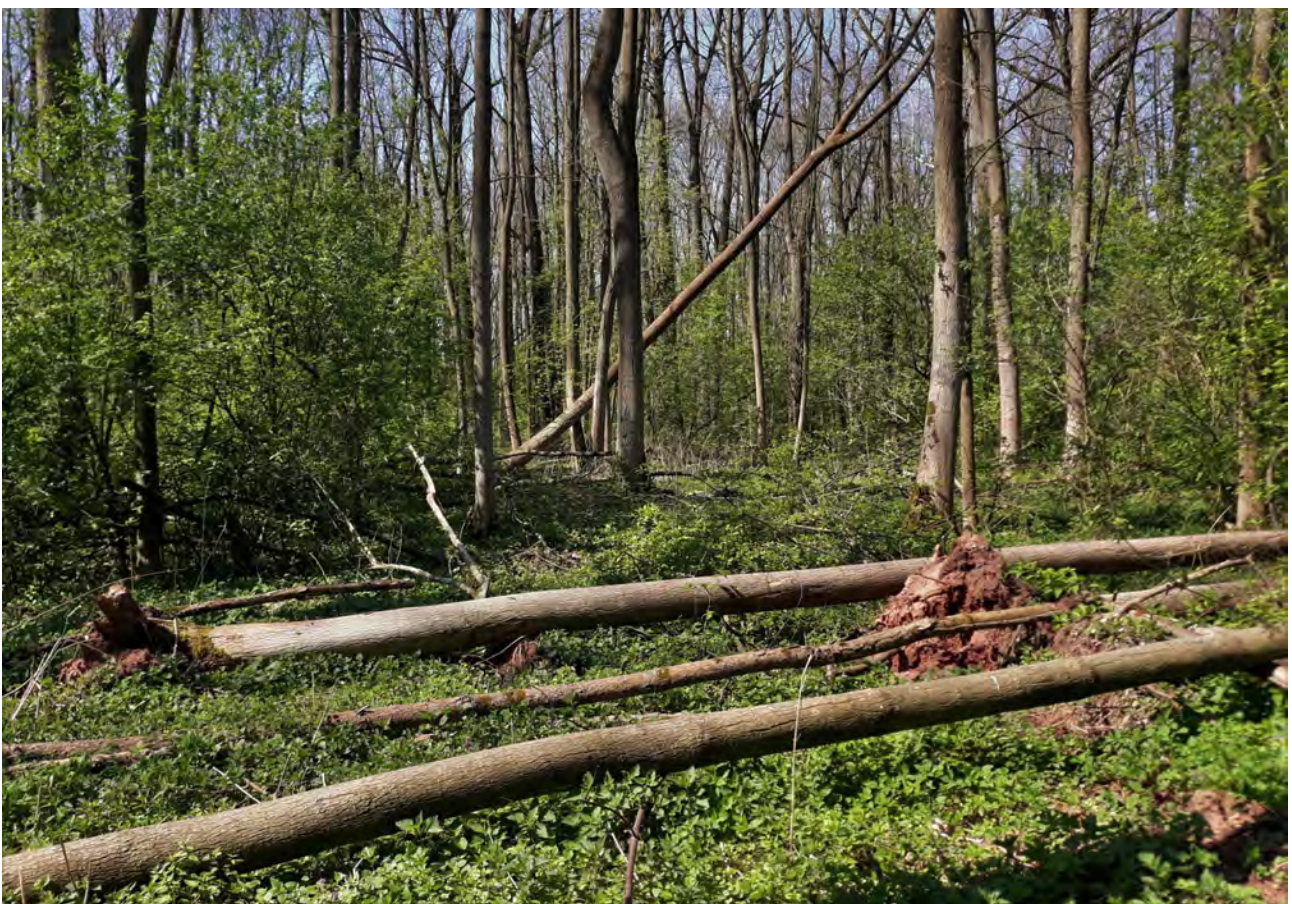
Foto 10. Mladší převážně jasanový porost silněji napadený chalarou. Porost usychá a stromy se vyvrací. Porost 156Ab7, přibližně středí partie. Foto Michal Gerža, 19. 4. 2019.

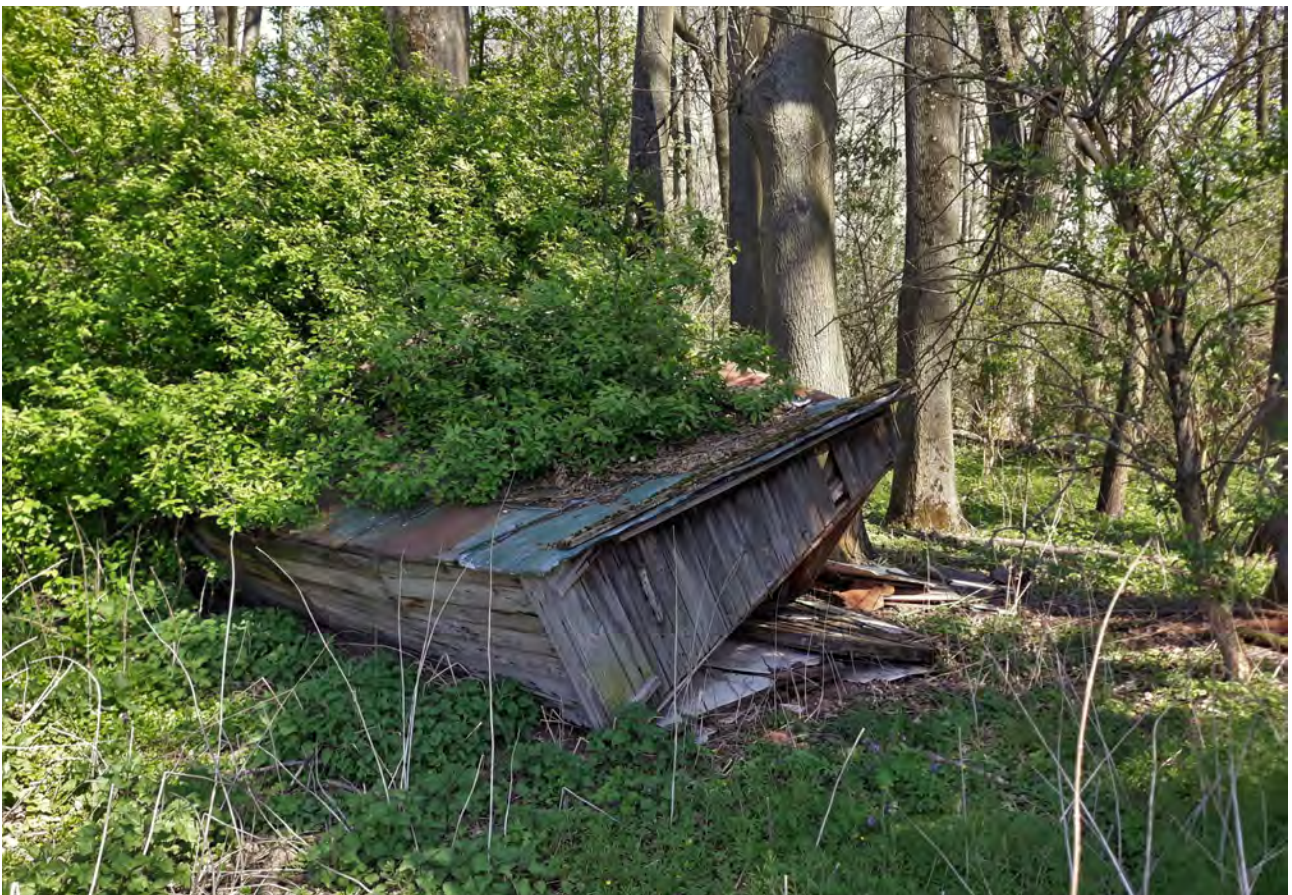
Foto 15. Rozpadlé myslivecké zařízení na JZ okraji rezervace, SZ roh porostu 157C8. Foto Michal Gerža, 19. 4. 2019.

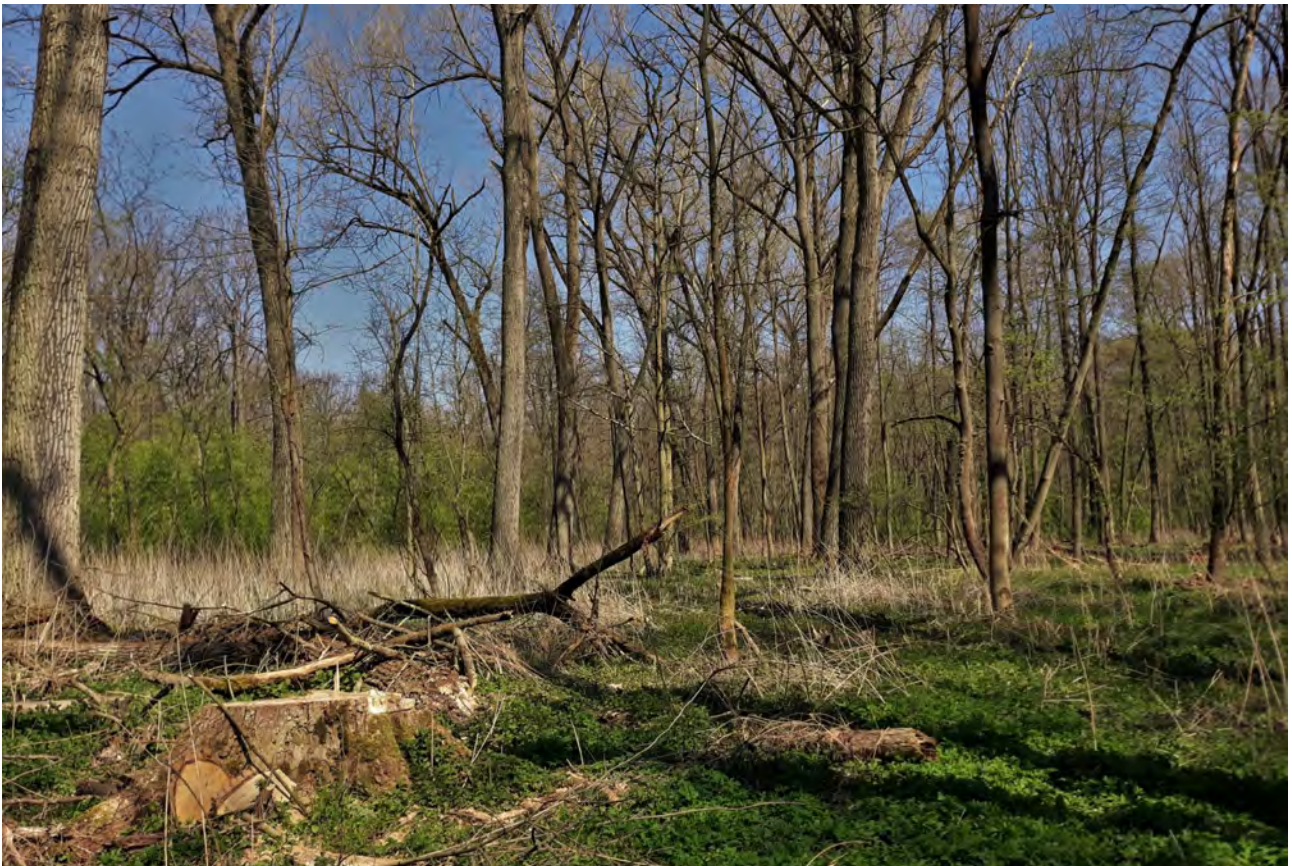
Foto 16. Souvislý liniový porost hybridních topolů navržený stávajícím plánem péče a LHO k těžbě. Porost 156Aa10/7, severní partie. Foto Michal Gerža, 19. 4. 2019.

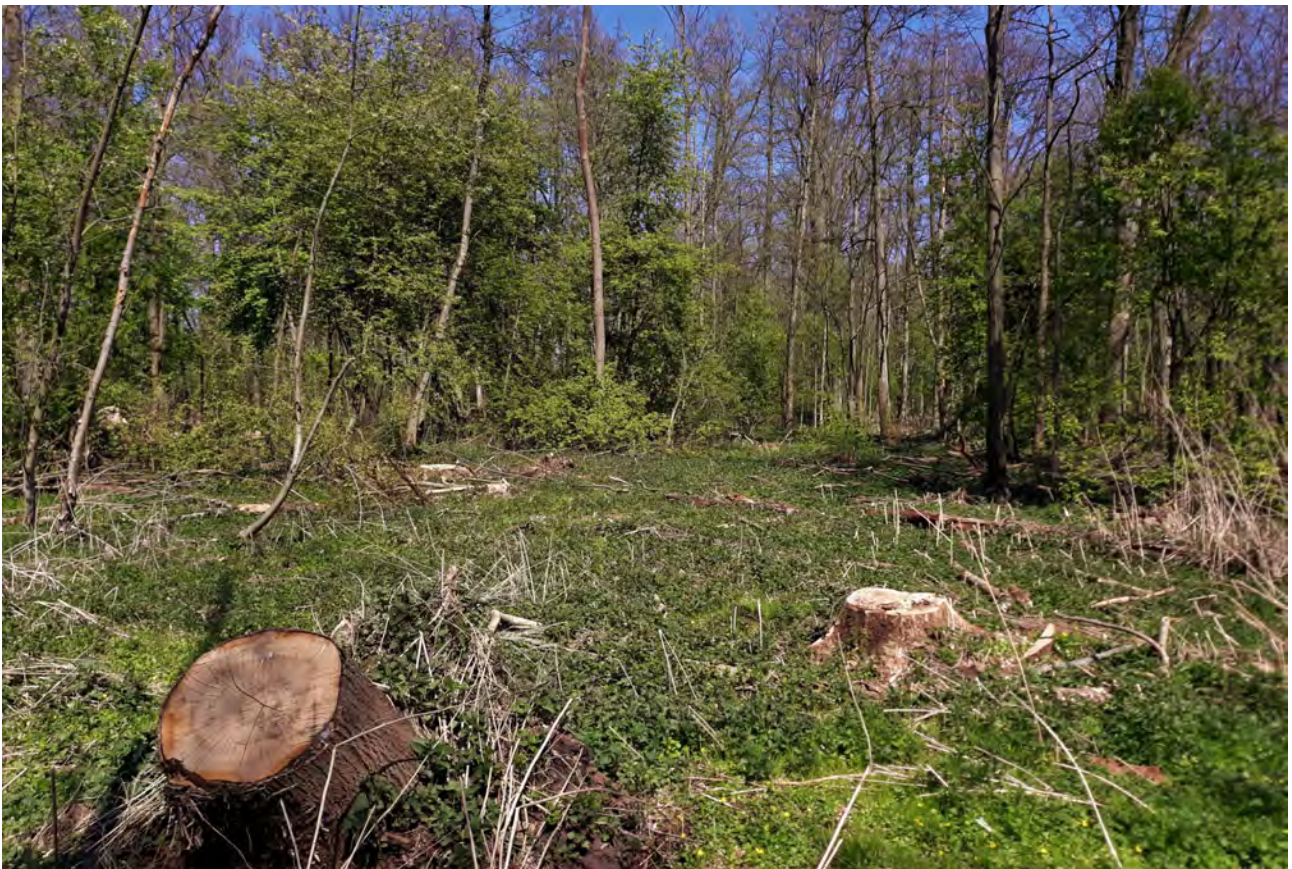
Foto 17. Plocha po vykácení jasanů silně napadených chalarou. Odstraněny byly i starší jasanové vývraty. Zůstaly roztroušené dosud vytálnější stromy, vtroušené olše, začínají se rozvíjet střemchové křoviny. Porost 156Aa10/7, severní okraje. Foto Michal Gerža, 19. 4. 2019.

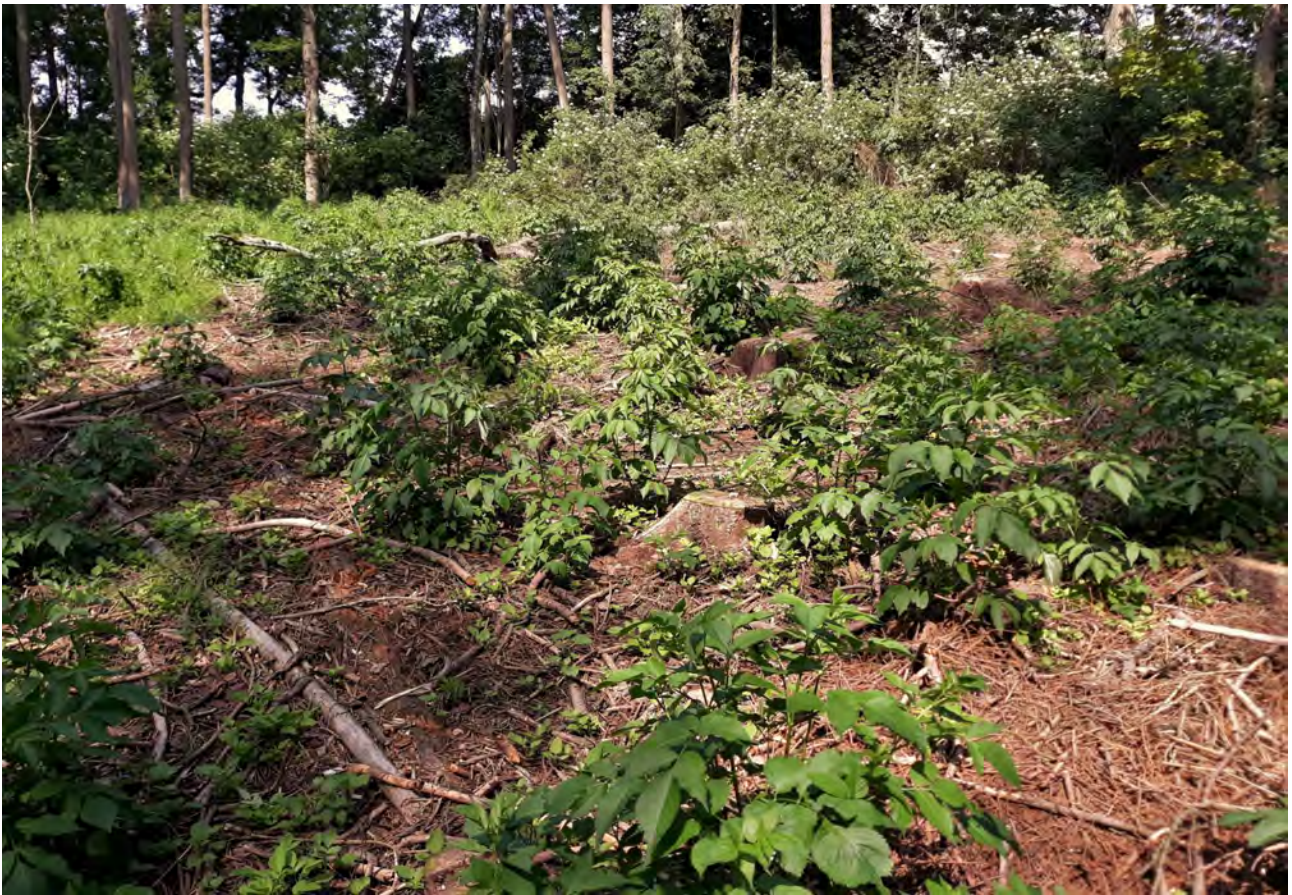
Foto 25. Paseka po vytěžení smrku ihned začíná zarůstat bezem (porost 156A7a). Při umělé obnově lesa je rychlý rozvoj keřů kritickým faktorem.

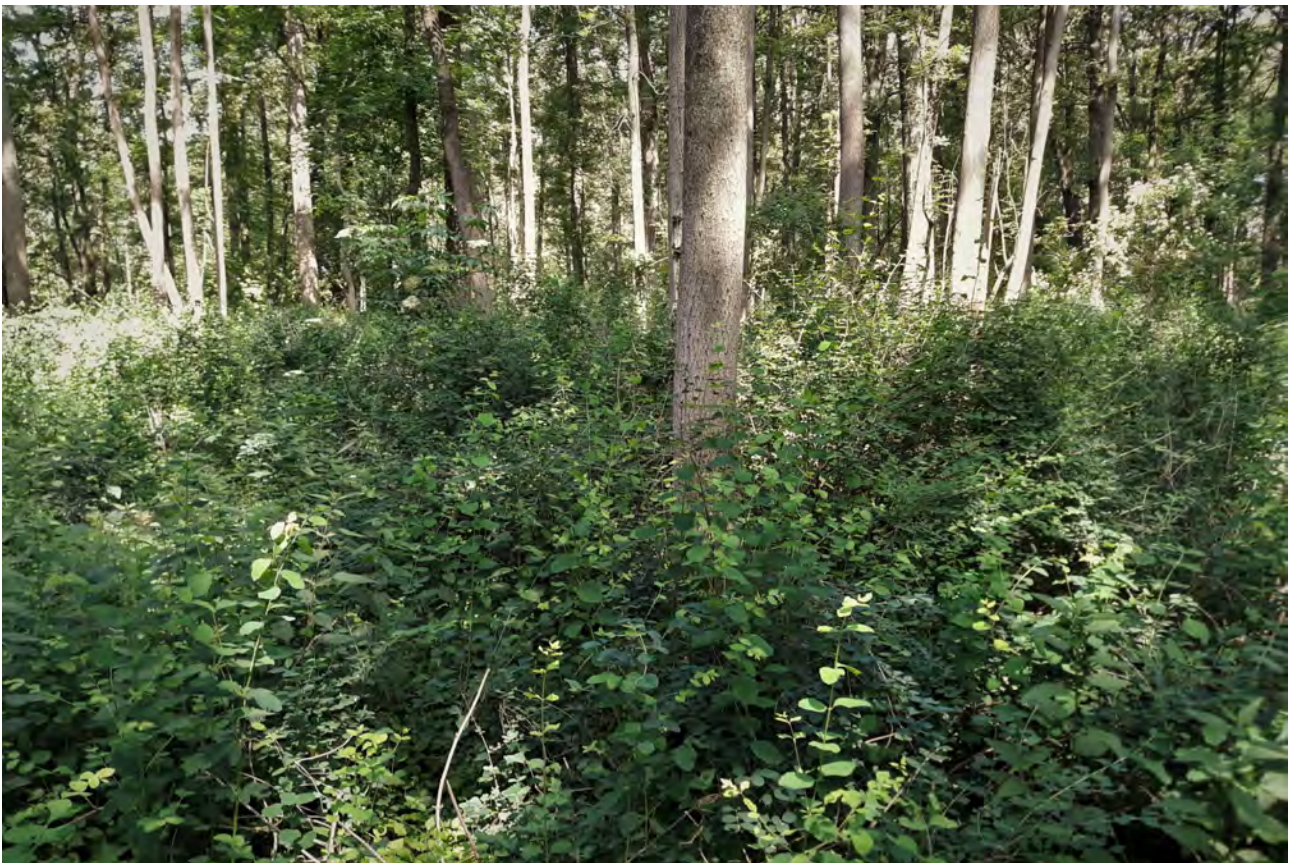
Foto 26. Neprostupné houštiny cizorodého pámelníku bílého (*Symporicarpos albus*) v J partiích porostu 156A14/8.
