## Příloha F1 – Vybraná fotodokumentace

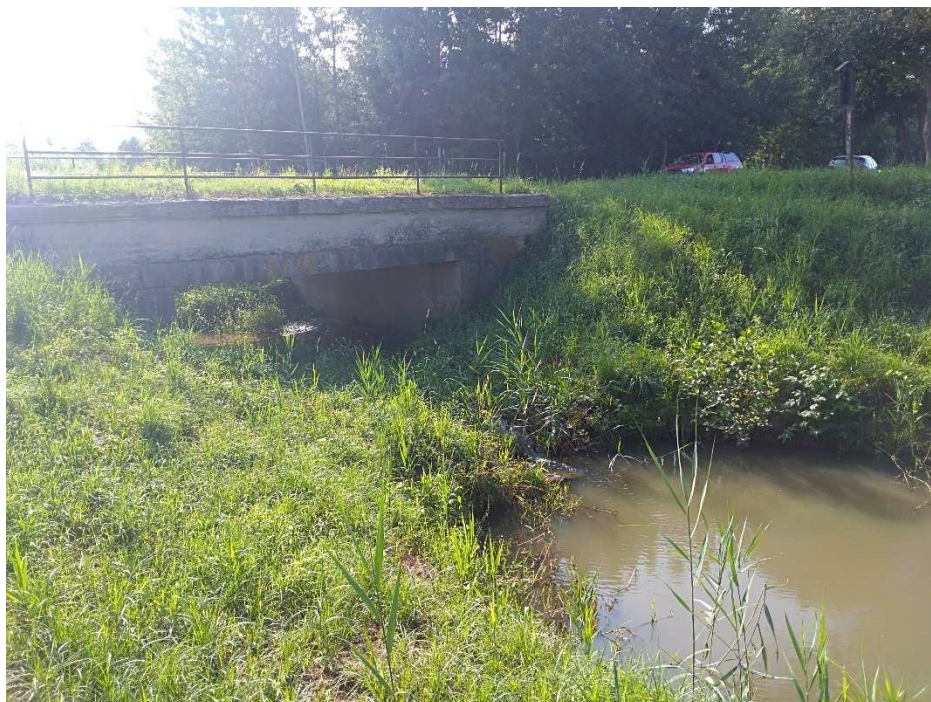
Foto č. 1 – Most u obce Černín, vytvořená tůň pod stabilizačním stupněm

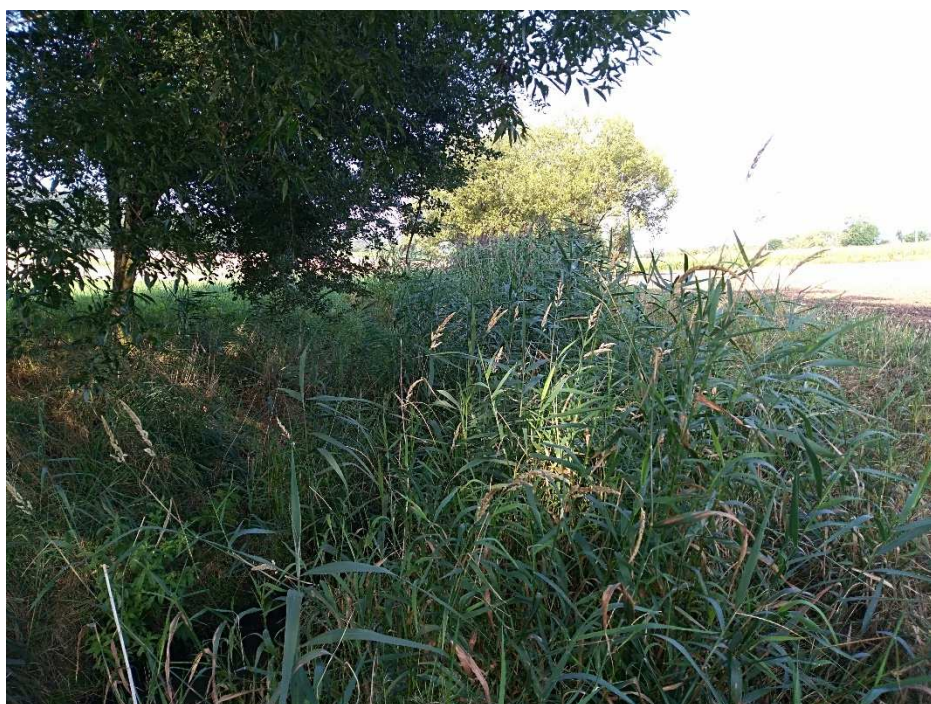
Foto č. 2 – Charakteristický úsek pod obcí Černín

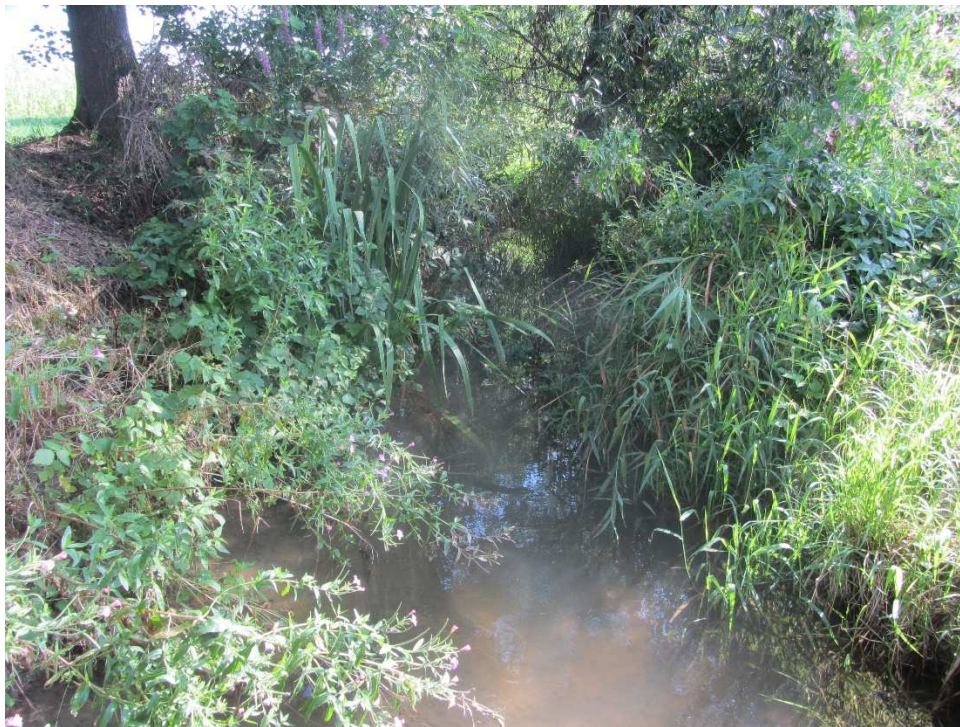
Foto č. 3 – Úsek nad silničním mostem na Tikov, úsek v částečném vzdutí od mostní konstrukce

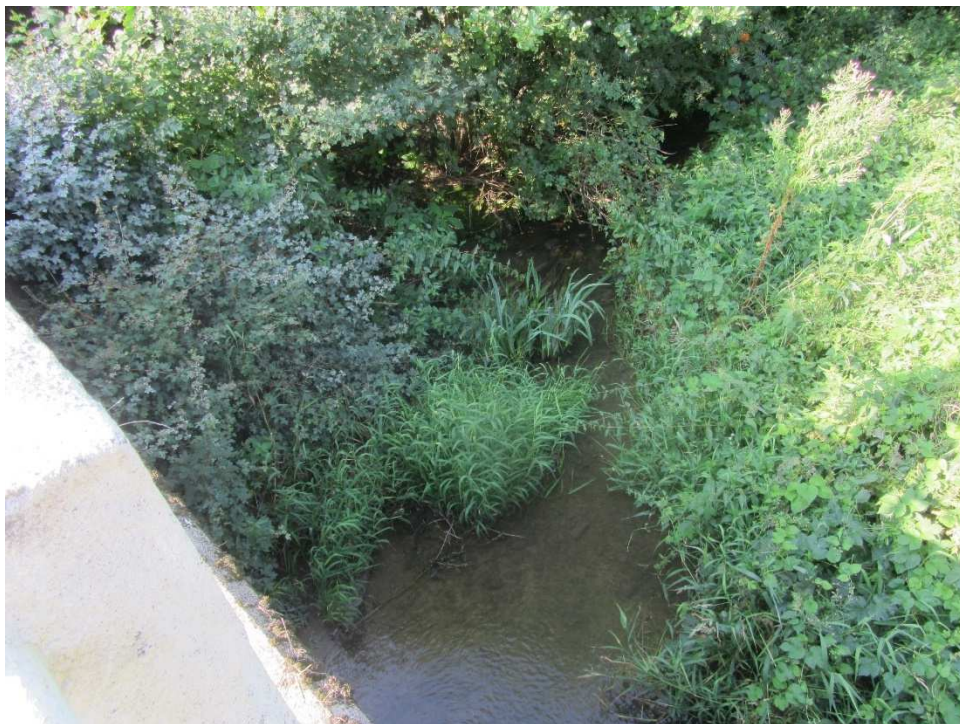
Foto č. 4 Pohled na charakter koryta pod mostem na Tikov

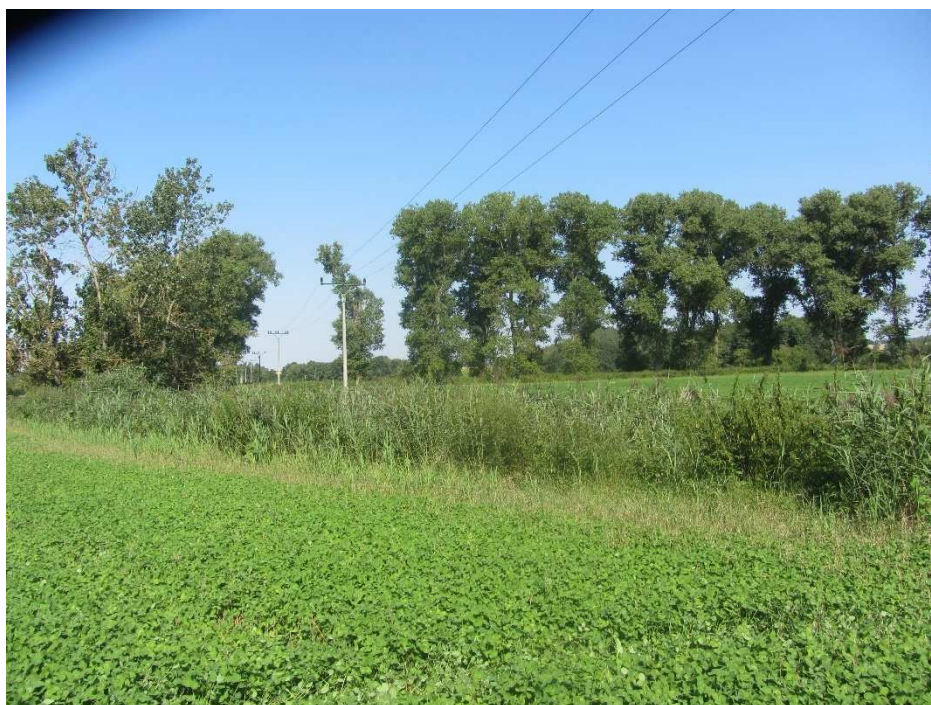
Foto č. 5 Pohled na úsek Lukoveckého potoka před soutokem s Javorkou

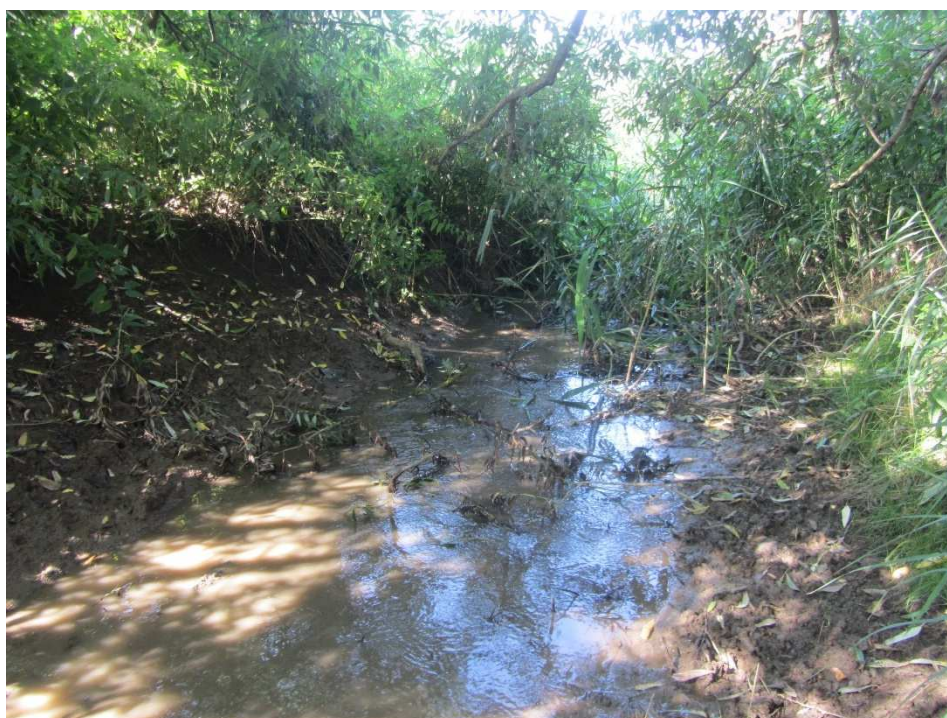
Foto č. 6 Charakter koryta před soutokem s Javorkou. Patrné bahnité sedimenty a zahloubené koryto
