## **ROUDNIČKA – ODBORNÝ POSUDEK PO DOPLŇUJÍCÍM PRŮZKUMU**

**Vyjádření osoby s odbornou způsobilostí v hydrogeologii  
k vlivu vrtů pro TČ systému země x voda na vodní poměry  
území v okolí stavby „Domov pro osoby se zdravotním  
postížením“ na p.č. 201/22 k.ú. Roudnička“ po doplňujícím  
hydrogeologickém průzkumu**

Choceň, duben 2024

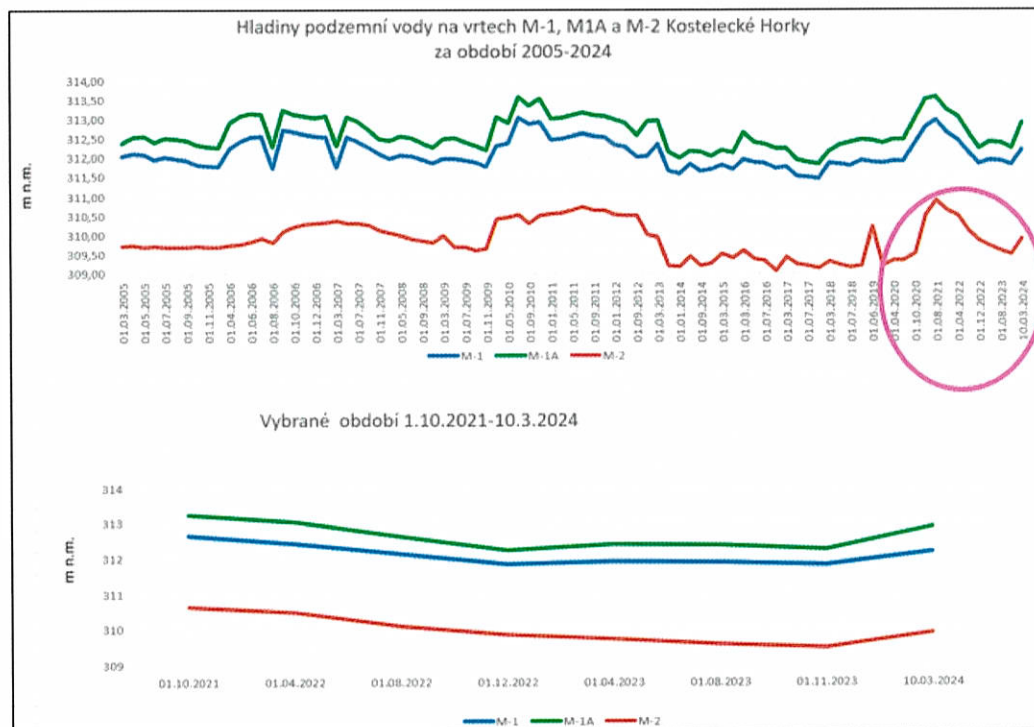
Obr.č.1: Porovnání grafických záznamů stavů hladin na lokalitě Roudnička a na srovnávací lokalitě Kostecké Horky

Jasnější a srozumitelnější výsledky monitoringu jsou patrné z vizualizace naměřených dat. Ta je zřejmá z grafických záznamů naměřených hodnot jak na lokalitě Roudnička, tak na lokalitě Kostecké Horky, viz následující obrázek.

Údaje o stavu hladiny podzemní vody v domovních studnách na lokalitě Roudnička

Údaje o stavu hladiny podzemní vody ve srovnávacích vrtech M-1, M-1A a M-2 na lokalitě Kostecké Horky

V kapitole 7.1 jsou dokumentovány a vyhodnoceny výsledky měření stavů hladiny podzemní vody ve studnách nacházejících se v okolí provedených vrtů pro tepelná čerpadla systému země x voda na pozemku parc.č. 201/22 k.ú. Roudnička. Z nich vyplývá, že v průběhu vrtných prací došlo k evidentnímu skokovitému poklesu hladiny podzemní vody ve většině pozorovaných studen. Začátek monitoringu vodních stavů dokumentoval, že ani po několika měsících se stav hladiny nedostal na úroveň dokumentovanou před zahájením prací v březnu 2022 a deficit na konci roku 2022 činil na některých studnách více než 2,5 m. To na studnách č. 2, 3, 4, 5, 6 a 7 s ohledem na jejich hloubku a výši zůstatkového vodního sloupce v jímacích objektech mohlo mít zásadní vliv na jejich využitelnou vydatnost. Ná vazný monitoring studen v roce 2023 sice vykázal v období počátku roku nárůst hladiny podzemní vody a tedy i vodního sloupce, ale ještě v září 2023 se deficit opět dostal až k hodnotě - 2,5 m. Teprve závěr roku 2023 a první čtvrtletí roku 2024 znamenalo zásadní změnu ve vodním režimu území, kdy se sice hladinový deficit pohyboval ještě kolem hodnoty -0,5 m oproti stavu před zahájením vrtných prací v březnu 2022, avšak obdobný deficit byl dokumentován i v referenčních vrtech na lokalitě Kostecké Horky.

**Hladiny podzemní vody v domovních studnách na lokalitě Roudnička, se již počátkem roku 2024 dostaly téměř do přirozeného vývoje vodního režimu podzemních vod s maximy v závěru nevegetačního období (březen – duben) a minimy v závěru vegetačního období (září – říjen). Deficit hladin způsobený vrtnými pracemi se již téměř vyrovnal, pro funkci studen v limitech platných povolení k odběru vody v řádech setin l/s (průměrný odběr) je již nevýznamný, ale k úplnému návratu hladin do období před prováděním prací však může docházet ještě několik měsíců až let, v závislosti na vývoji klimatických poměrů.**

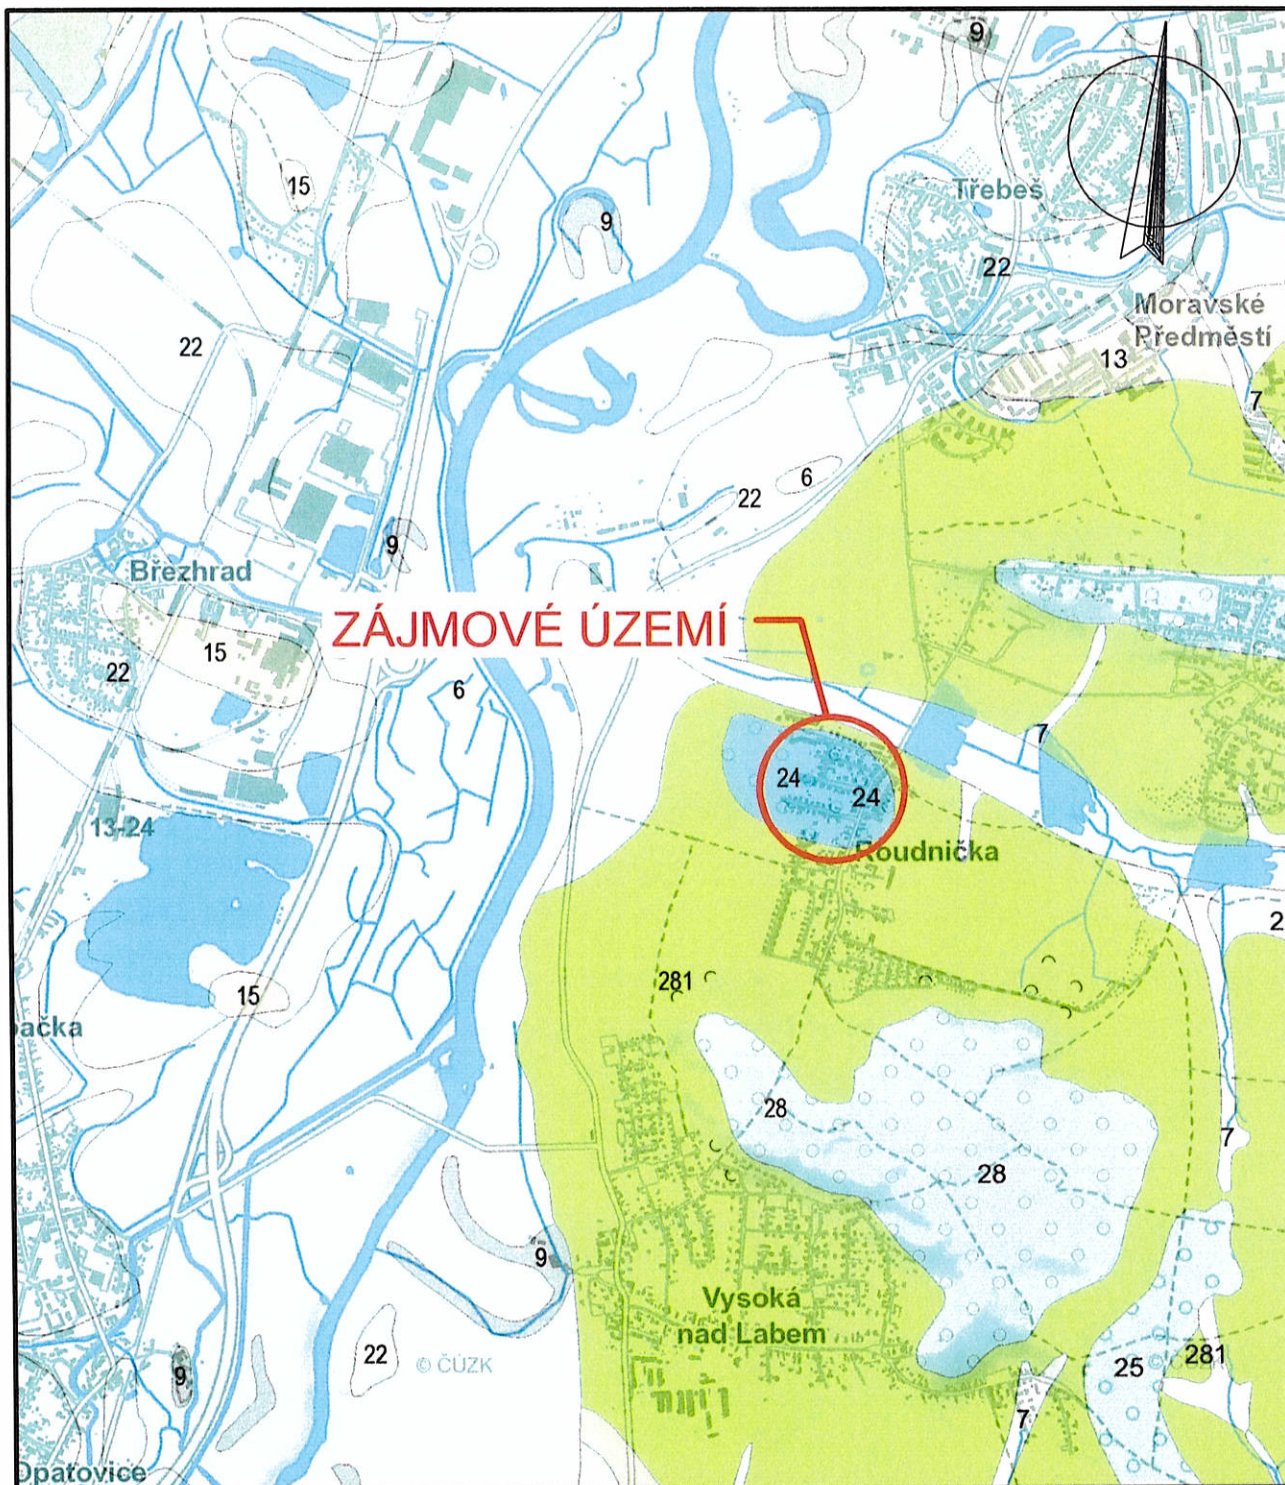
Na západ od zájmového území, ve vzdálenosti cca 1 km, teče řeka Labe. Od Labe se postupně zvedají různě mocné štěrkopískové terasy označované L. Sládkem<sup>1</sup> jako terasy D<sub>b</sub>, D<sub>a</sub>, C<sub>2b</sub>, a C<sub>2a</sub>. Ve zkoumané části obce Roudnička je zachována jedna z nich, stáří riss, s výškou báze cca 16 m nad úrovní řeky. V podloží terasových štěrkopísků se pak nachází několik set metrů mocný komplex sedimentů svrchnokřídového stáří vyvinutých v labské

slinité facii. V horninovém souboru se ojediněle nacházejí pevnější, prachovito-písčité sedimenty, případně silicifikované polohy slínovců.

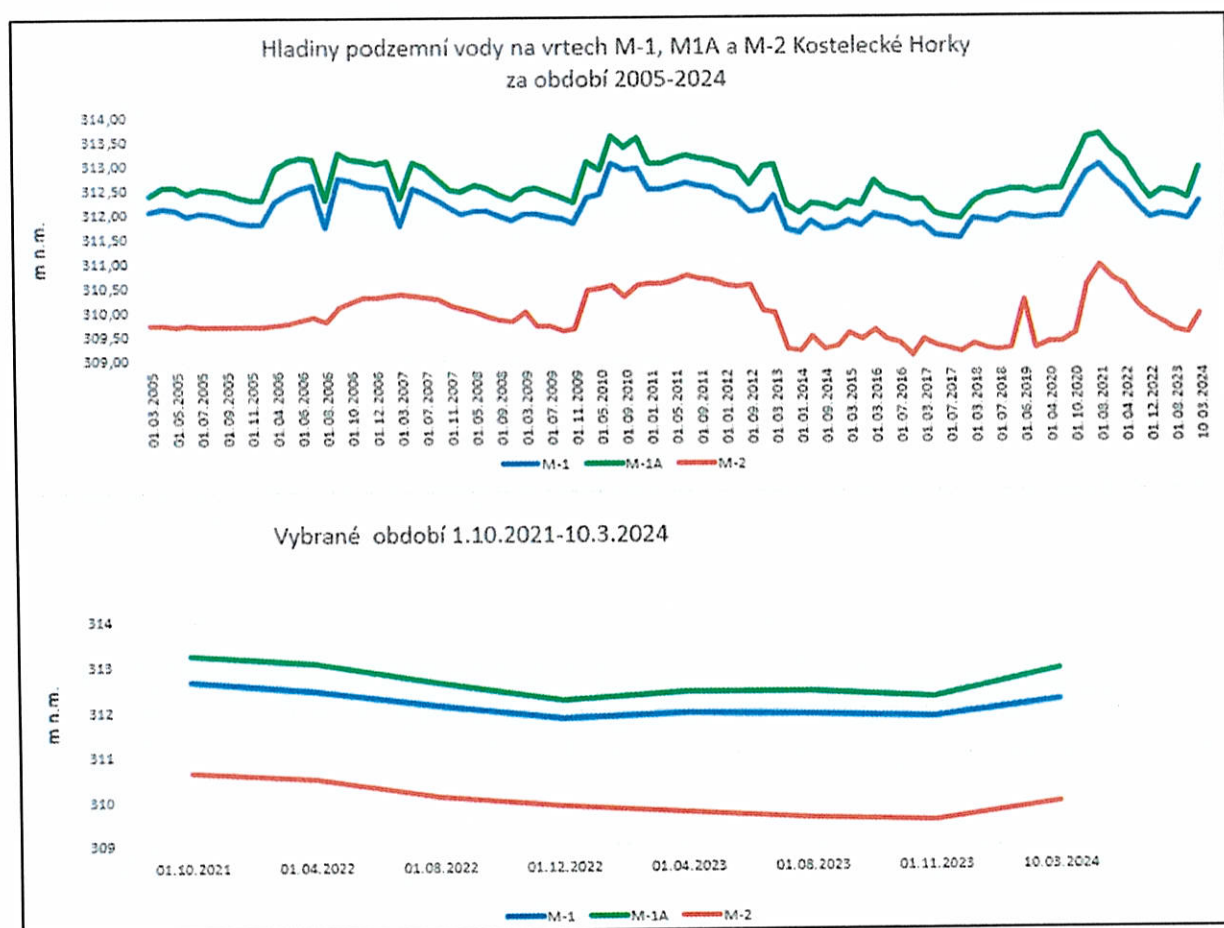
- kolísání hladiny podzemní vody v ročních cyklech i v delším časovém období je v kolektoru Q i v kolektoru P běžné a rozkyv hladiny činí až 2 m;

- období vrtných prací na lokalitě Roudnička v roce 2022 je v porovnání s lokalitou Kostecké Horky charakterizováno obdobím spojeným s významným poklesem hladiny podzemní vody v obou zvodních, po extrémně nadnormálních stavech dokumentovaných na jaře 2021. V podstatě celé období následného monitoringu až do listopadu 2023 je charakterizováno dalším postupným poklesem hladiny vody. Teprve poté, a to do března 2024, je dokumentován nástup hladiny podzemní vody, avšak hodnot z března 2022, tedy hodnot před prováděním vrtů pro TČ na lokalitě Roudnička, ještě nebylo na referenčních vrtech M-1 a M-2 dosaženo. Deficit se pohybuje od 0,25 do 0,56 m, což jsou hodnoty srovnatelné s údaji na lokalitě Roudnička, viz tabulka č. 3.

Datum	M-1	M-1A	M-2
01.10.2021	312,65	313,24	310,63
01.04.2022	312,43	313,04	310,47
01.08.2022	312,12	312,61	310,09
01.12.2022	311,83	312,23	309,84
01.04.2023	311,91	312,4	309,71
01.08.2023	311,89	312,38	309,56
01.11.2023	311,8	312,24	309,48
10.03.2024	312,18	312,88	309,89
