1 Hydromorfologická analýza

1.2. Hydromorfologická analýza Dědiny a vybraných toků

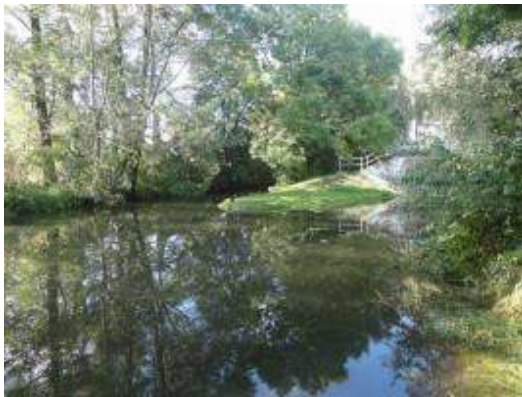
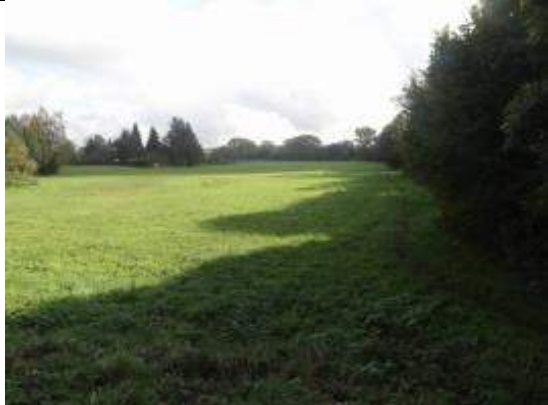
| Název toku | ID úseku | Lokalita | Tok | Niva |
|---|---|---|---|--|
| Dědina | DED06 | | | |

| Název toku | ID úsek | Lokalita | Délka (km) | Stávající stav tok | Stávající stav niva |
|---|---|---|---|---|---|
| Dědina | DED06 | | 1.984 | 31.33 | 27.03 |

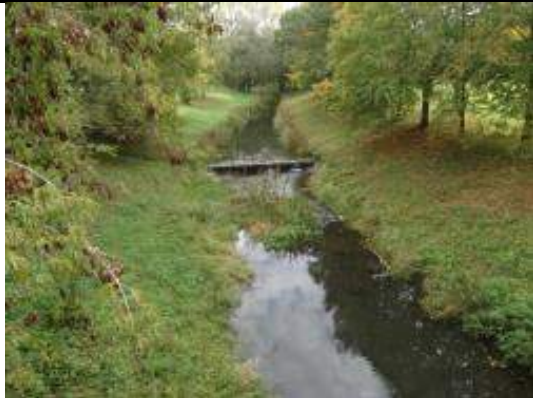
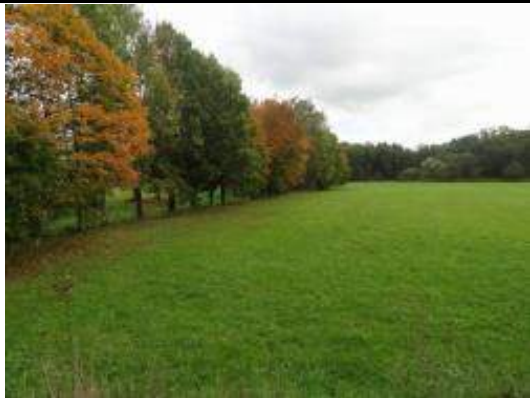
| Název toku | ID úseku | Lokalita | Tok | Niva |
|---|---|---|---|--|
| Dědina | DED07 | Mitrov | | |

| Název toku | ID úsek | Lokalita | Délka (km) | Stávající stav tok | Stávající stav niva |
|---|---|---|---|---|---|
| Dědina | DED07 | Mitrov | 0.778 | 30.83 | 27.03 |

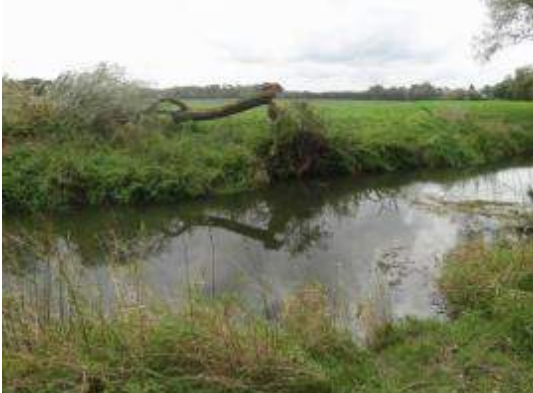
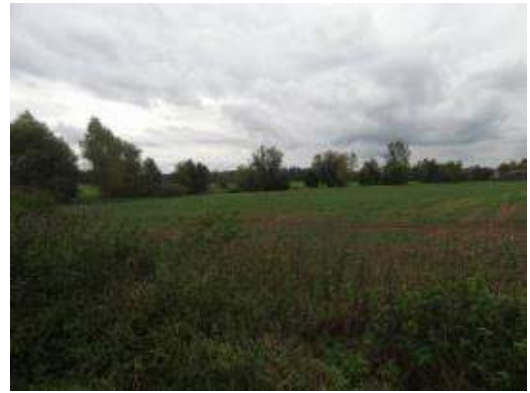
| Název toku | ID úseku | Lokalita | Tok | Niva |
|---|---|---|---|--|
| Dědina | DED08 | | | |

| Název toku | ID úsek | Lokalita | Délka (km) | Stávající stav tok | Stávající stav niva |
|---|---|---|---|---|---|
| Dědina | DED08 | | 0.940 | 36.72 | 31.01 |

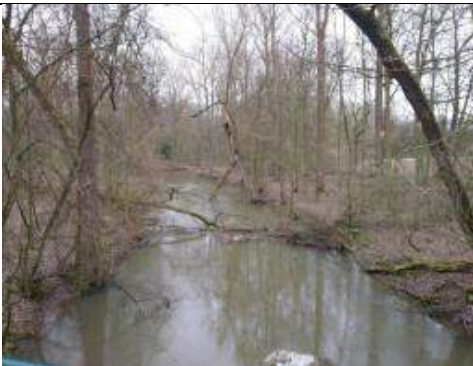
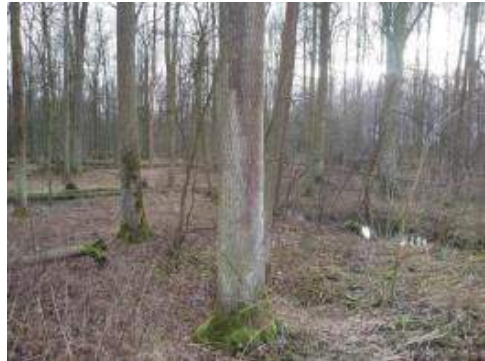
| Název toku | ID úseku | Lokalita | Tok | Niva |
|---|---|---|--|---|
| Dědina | DED14 | Mochov – lužní les | | |

Hydromorfologický stav nivy řeky Dědiny je značně pestrý. V intravilánu je zpravidla hodnocen jako „**zničený**“. To je způsobeno zástavbou v blízkém okolí toku a vysokou kapacitou koryta, která znemožňuje pravidelný rozliv v nivě. I v extravilánu je každoroční rozliv značně omezen a zde je hydromorfologický stav nivy buď „**střední**“ anebo „**poškozený**“ v závislosti na charakteru krajiny v nivě (intenzivně zemědělsky obdělávaná krajina, rozptýlená zástavba, zahrady, mozaika luk, rozptýlené zeleně a zem. půdy, aj.). V úseku ř.km 17.503 – 23,556 vyšel hydromorfologický stav „**dobrý**“ až „**velmi dobrý**“. V tomto úseku dochází k pravidelnému rozlivu do nivy a krajina zde má buď charakter lužního lesa (PR Zbytka), nebo mozaikovitě krajiny luk a rozptýlené zeleně. Dobře hodnocena je i niva v oblasti lužního lesa Mochov (71 % potenciálního hydromorfologického stavu).

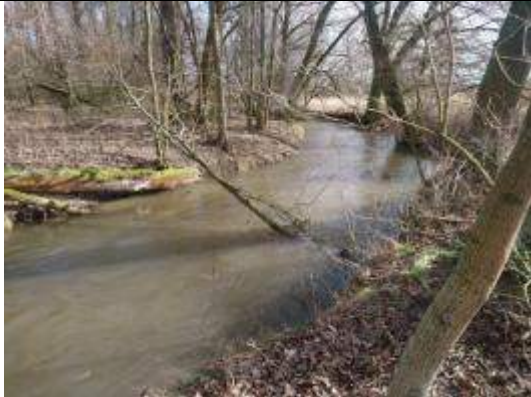
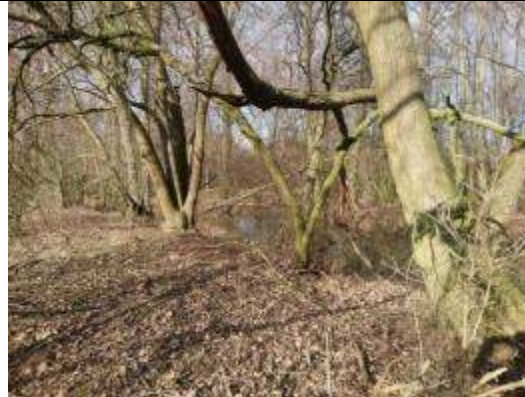
| Název toku | ID úseku | Lokalita | Tok | Niva |
|---|---|---|---|--|
| Dědina | DED20 | PR Zbytka | | |

| Název toku | ID úsek | Lokalita | Délka (km) | Stávající stav tok | Stávající stav niva |
|---|---|---|---|---|---|
| Dědina | DED20 | PR Zbytka | 1.698 | 91.57 | 92.68 |

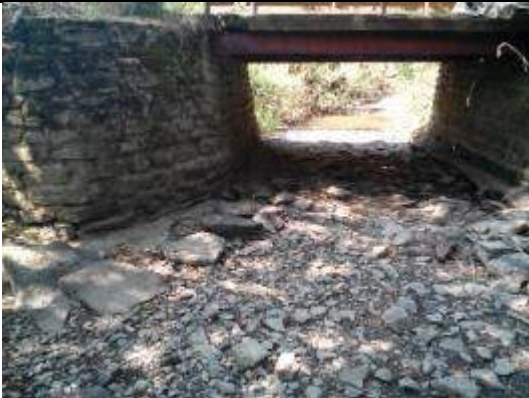
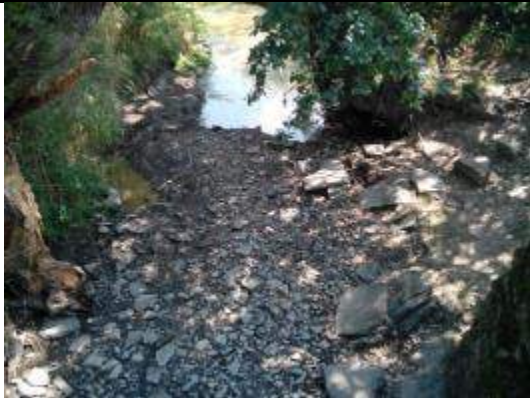
| Název toku | ID úseku | Lokalita | Tok | Niva |
|---|---|---|---|--|
| Dědina | DED21 | PR Zbytka | | |

| Název toku | ID úsek | Lokalita | Délka (km) | Stávající stav tok | Stávající stav niva |
|---|---|---|---|---|---|
| Dědina | DED21 | PR Zbytka | 0.881 | 91.57 | 71.06 |

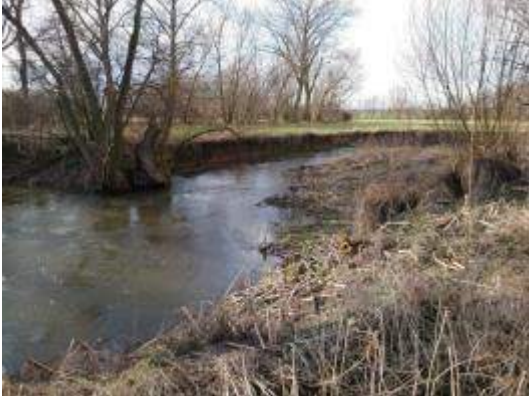
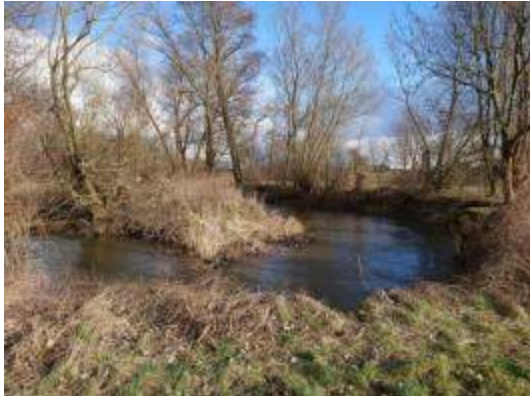
| Název toku | ID úseku | Lokalita | Tok | Niva |
|---|---|---|---|--|
| Dědina | DED22 | | | |

| Název toku | ID úsek | Lokalita | Délka (km) | Stávající stav tok | Stávající stav niva |
|---|---|---|---|---|---|
| Dědina | DED22 | | 4.791 | 93.68 | 88.55 |

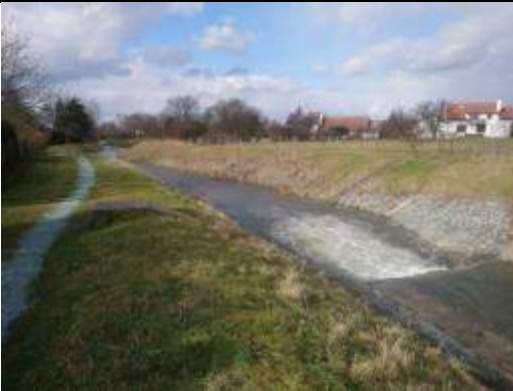
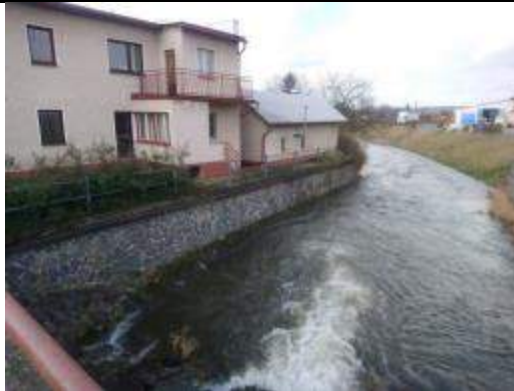
| Název toku | ID úseku | Lokalita | Tok | Niva |
|---|---|---|---|--|
| Dědina | DED27 | Dobruška - centrum | | |

| Název toku | ID úsek | Lokalita | Délka (km) | Stávající stav tok | Stávající stav niva |
|---|---|---|---|---|---|
| Dědina | DED27 | Dobruška - centrum | 0.962 | 28.19 | 9.28 |

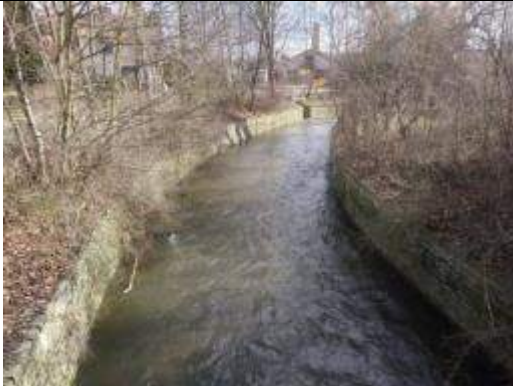
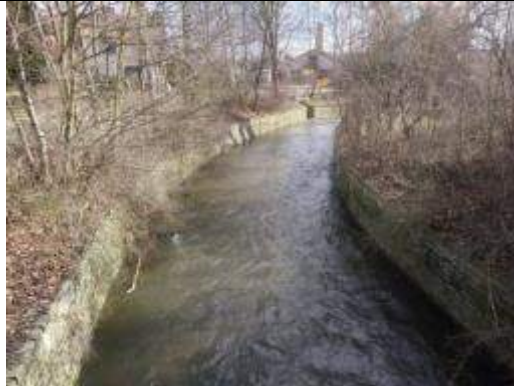
| Název toku | ID úseku | Lokalita | Tok | Niva |
|---|---|---|---|--|
| Dědina | DED28 | Dobruška - centrum | | |

| Název toku | ID úsek | Lokalita | Délka (km) | Stávající stav tok | Stávající stav niva |
|---|---|---|---|---|---|
| Dědina | DED28 | Dobruška - centrum | 0.213 | 37.55 | 8.66 |

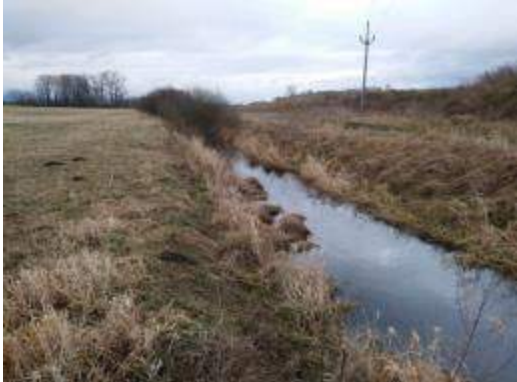
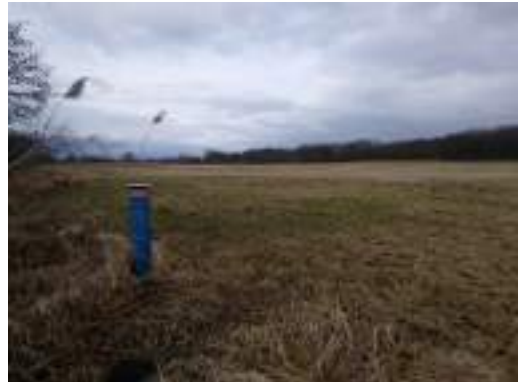
| Název toku | ID úseku | Lokalita | Tok | Niva |
|---|---|---|---|--|
| Litá | LIT1 | | | |

Tok potoku Litá je na spodních dvou úsecích vytvořen v nové přímé trase, zkapacitněn, a opevněn betonovými panely. Díky tomu spadá do kategorie „**poškozený**“, horní úsek je bez opevnění a jeho hodnocení 42,42 %, tedy „**střední**“.

V nivě potoka Litá se kombinuje půda intenzivního zemědělství s loukami a rozptýlenou zelení. Rozliv je na většině toku omezen jednostranným ohrázováním a zvýšenou kapacitou koryta. Proto je stav nivy hodnocen v celé délce toku jako „**poškozený**“.

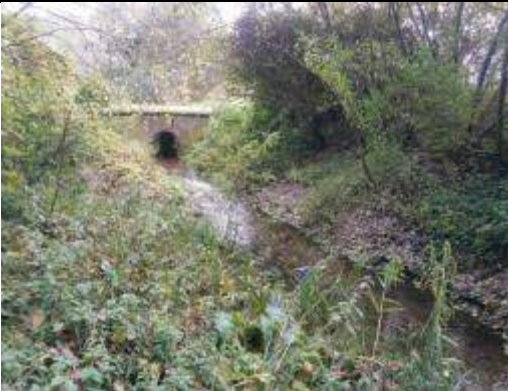
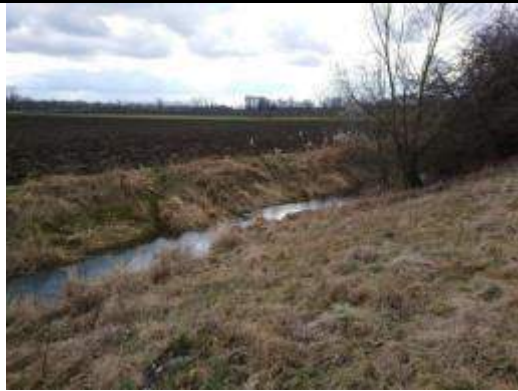
| Název toku | ID úseku | Lokalita | Tok | Niva |
|---|---|---|---|--|
| Litá | LIT2 | | | |

| Název toku | ID úsek | Lokalita | Délka (km) | Stávající stav tok | Stávající stav niva |
|---|---|---|---|---|---|
| Litá | LIT2 | | 0.710 | 37.59 | 27.62 |

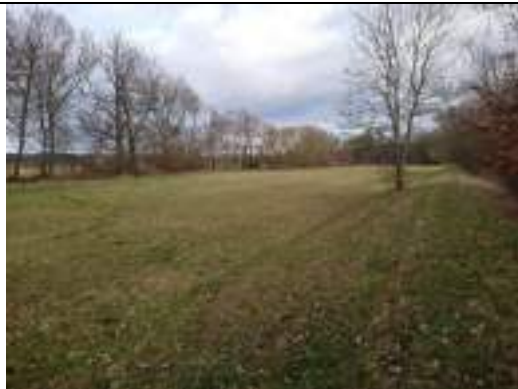
| Název toku | ID úseku | Lokalita | Tok | Niva |
|---|---|---|---|--|
| Litá | LIT3 | | | |

| Název toku | ID úsek | Lokalita | Délka (km) | Stávající stav tok | Stávající stav niva |
|---|---|---|---|---|---|
| Litá | LIT3 | Od ČOV k pramenu | 2.584 | 42.42 | 27.62 |
