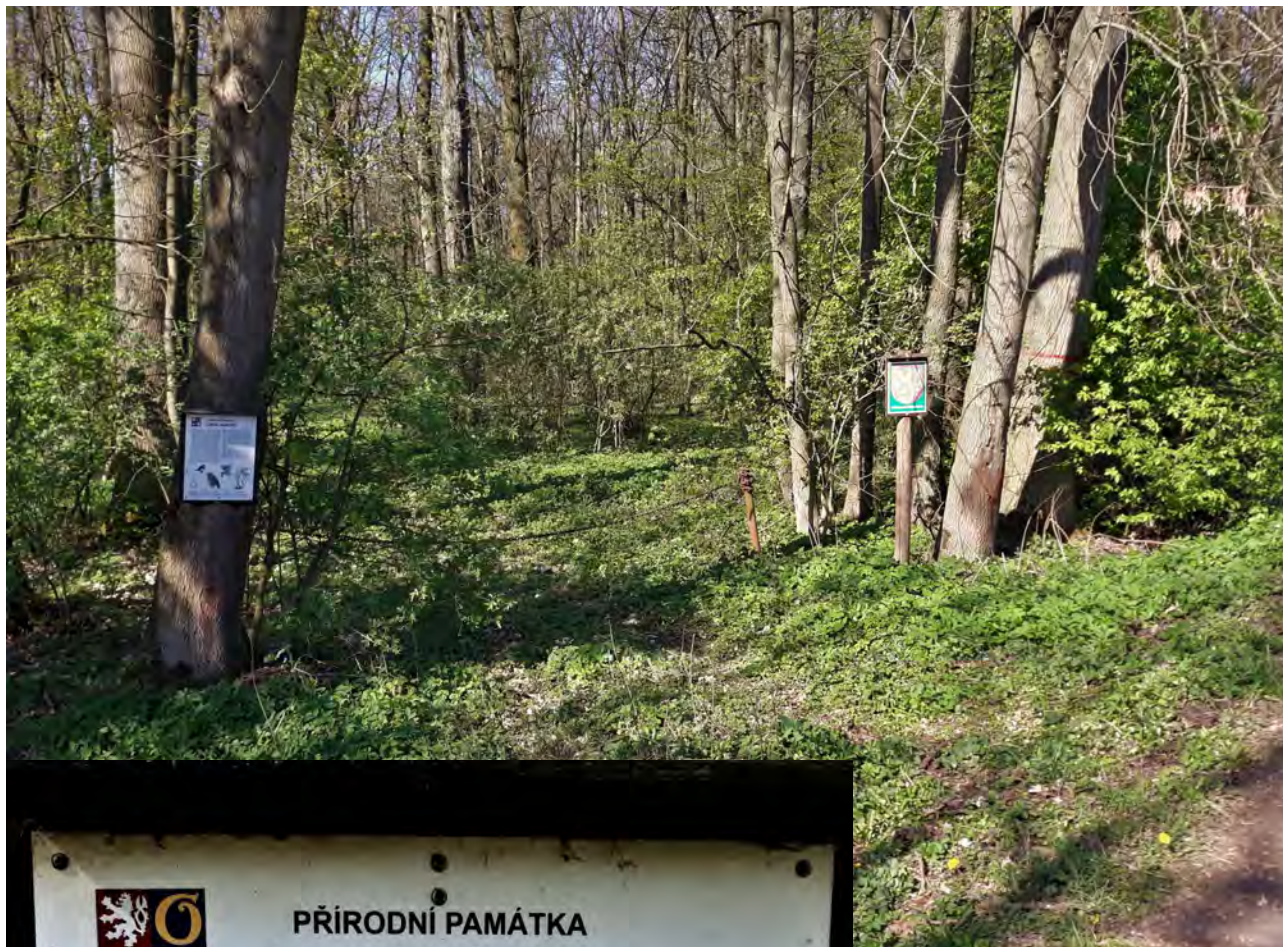
Foto 1. Značení a informační panel na SV okraji PR. Foto Michal Gerža, 19. 4. 2019.

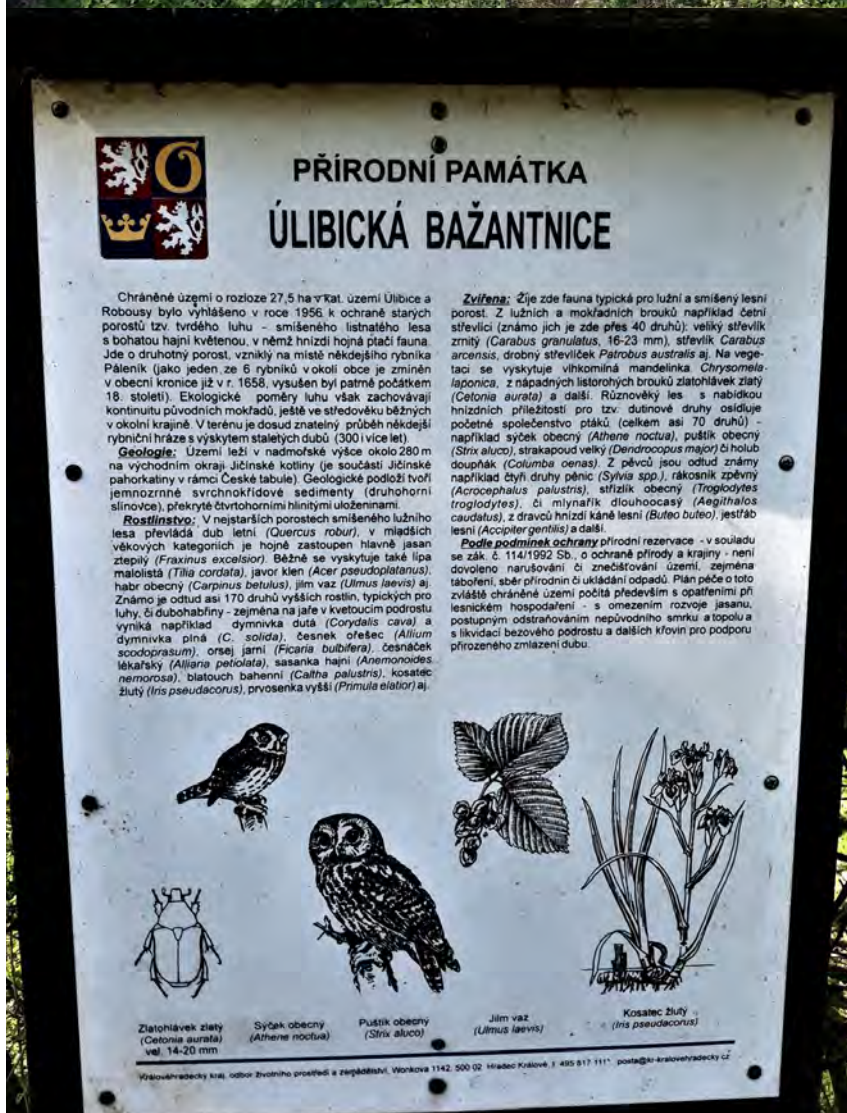
Foto 2. Informační panel – detail. Foto Michal Gerža, 19. 4. 2019.

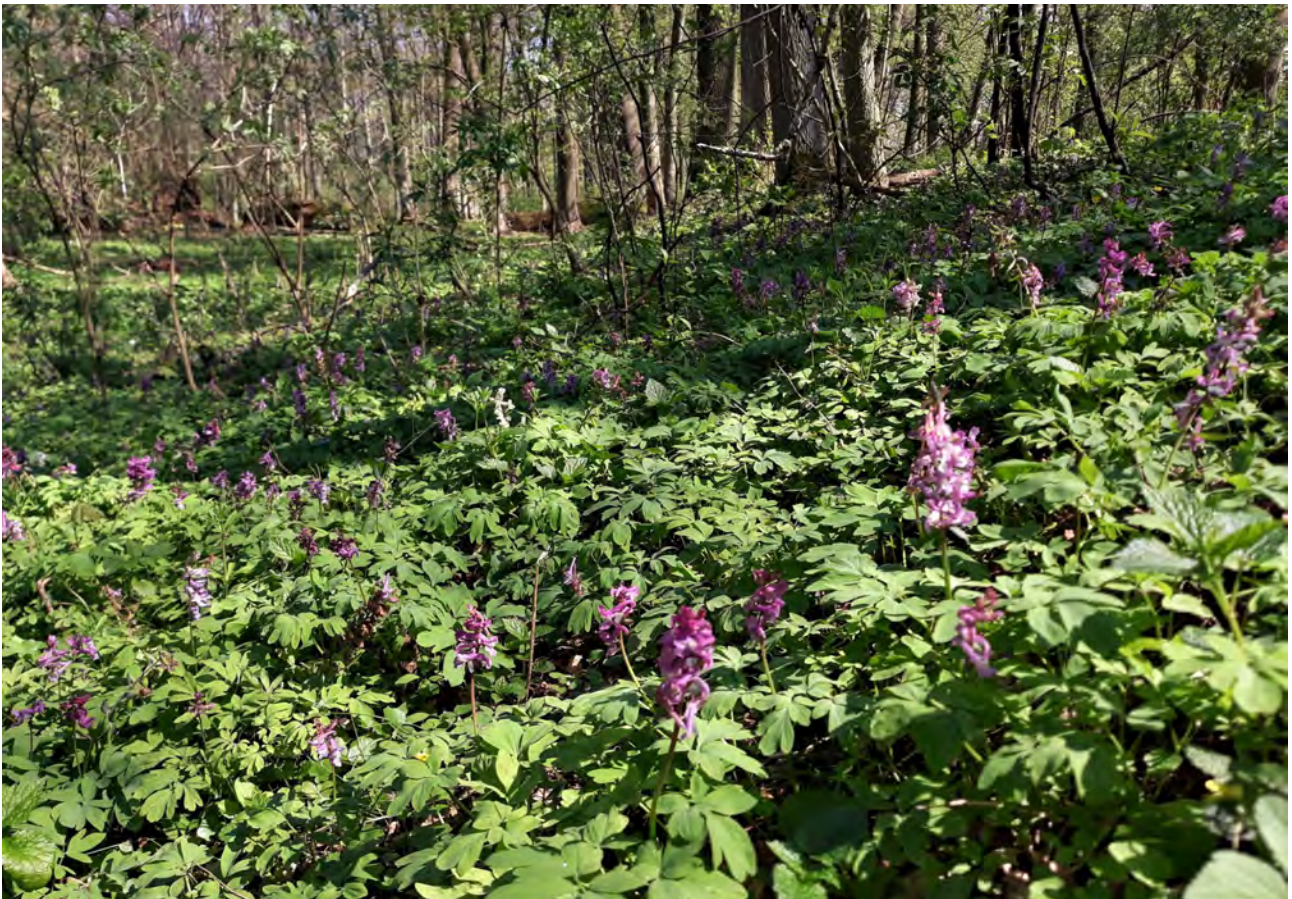
Foto 7. Část bylinného patra s hojnou dymnivkou dutou (*Corydalis cava*) v jarním aspektu. Dymnivka se hojně vyskytuje především v jižních partiích PR. Foto Michal Gerža, 19. 4. 2019.

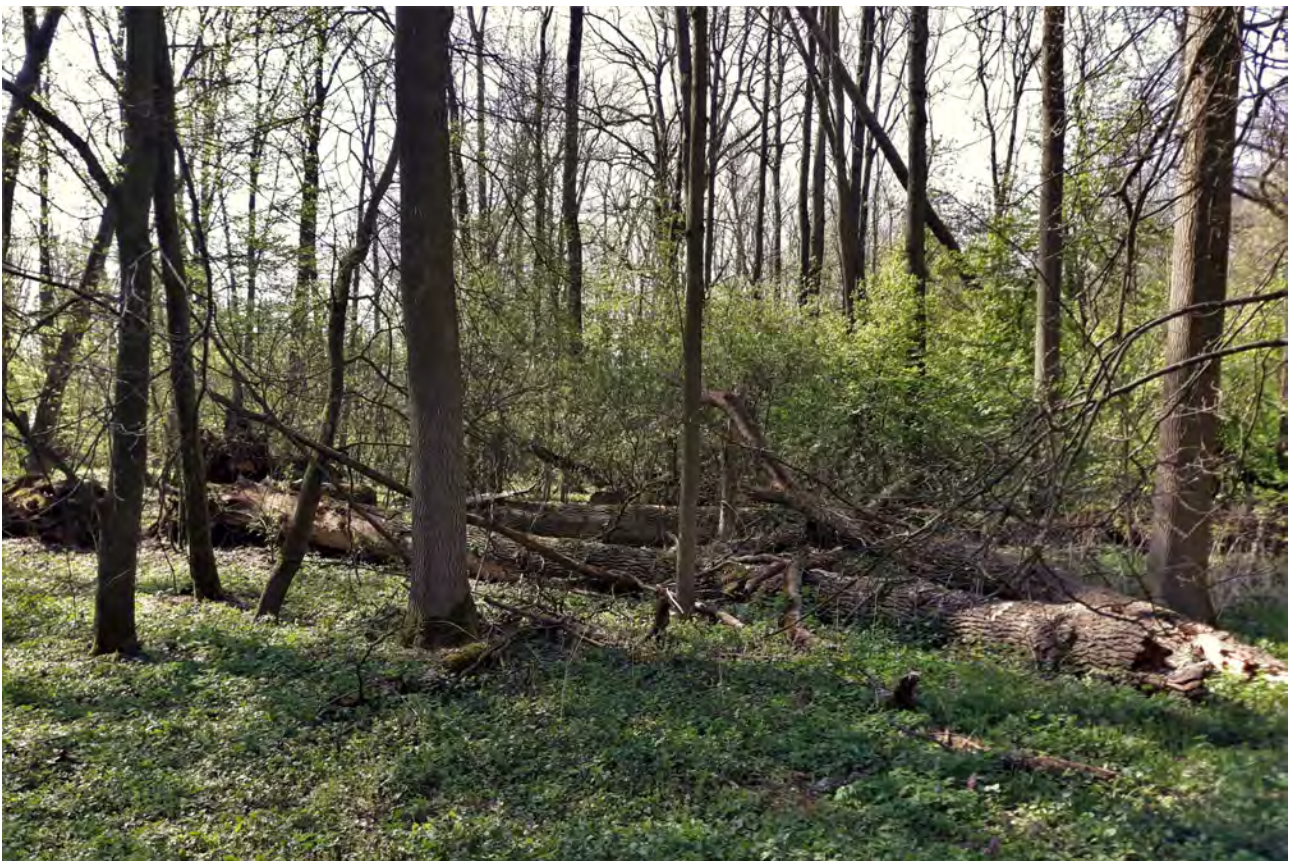
Foto 8. Skupina mohutných padlých dubů ponechaná v porostu. Porost 156Ab17/7a. Foto Michal Gerža, 19. 4. 2019.

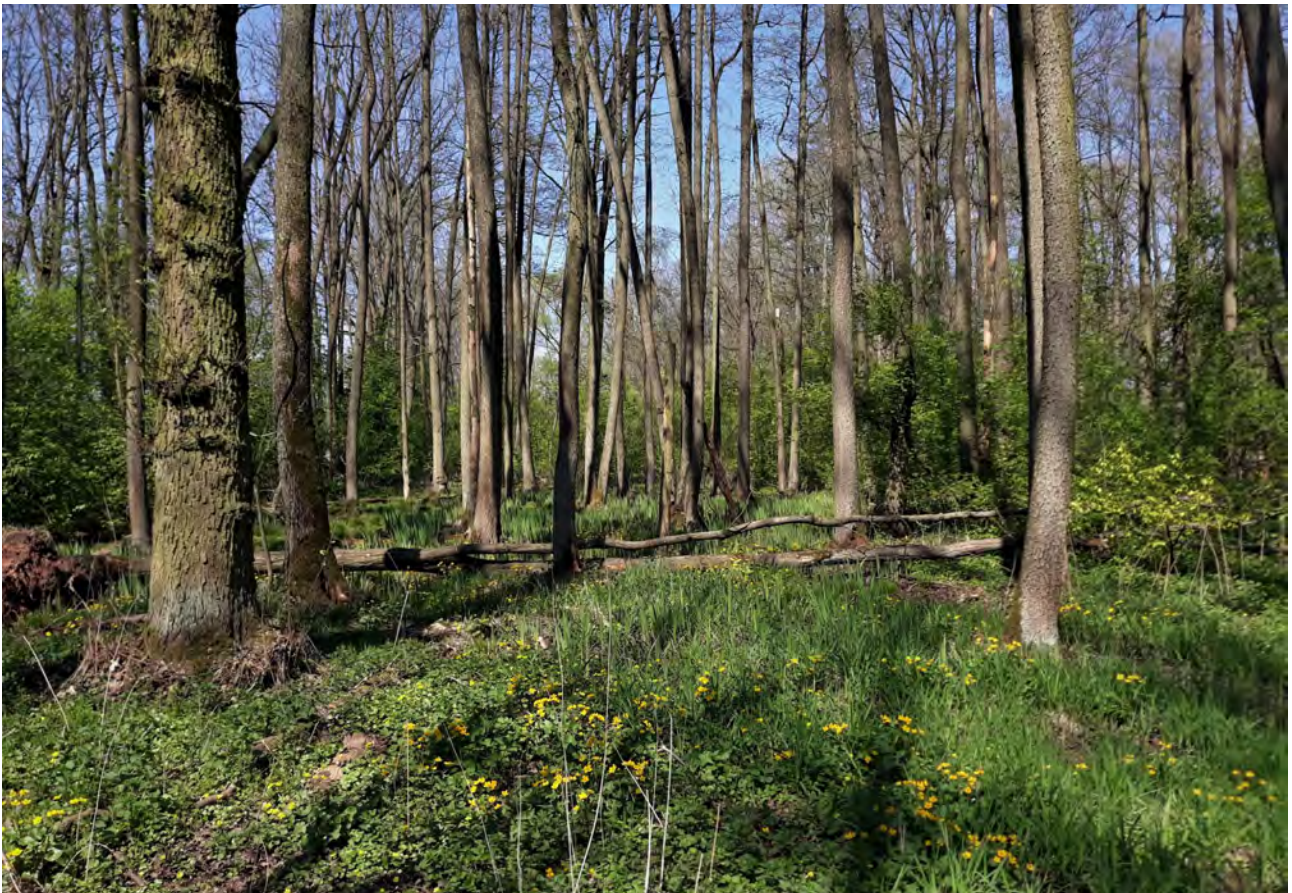
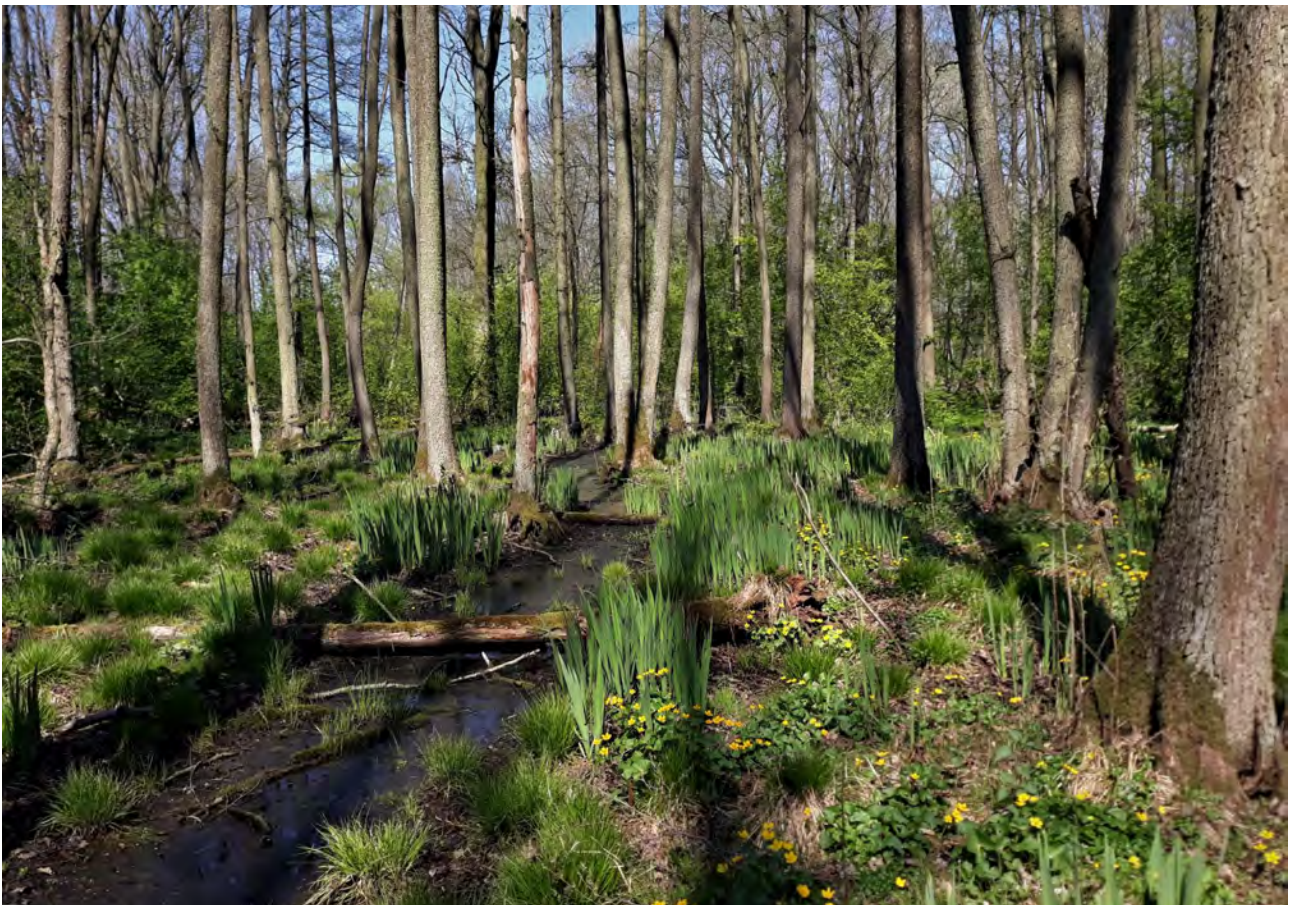
Foto 11a, 11b. Pěkná mokřadní olšina na stanovišti SLT 1G nad hrází. Podrost tvoří např. druhy blatouch bahenní (*Caltha palustris*), kosatec žlutý (*Iris pseudacorus*), ostřice prodloužená (*Carex elongata*). Porost 156Ab7, Z partie. Foto Michal Gerža, 19. 4. 2019.

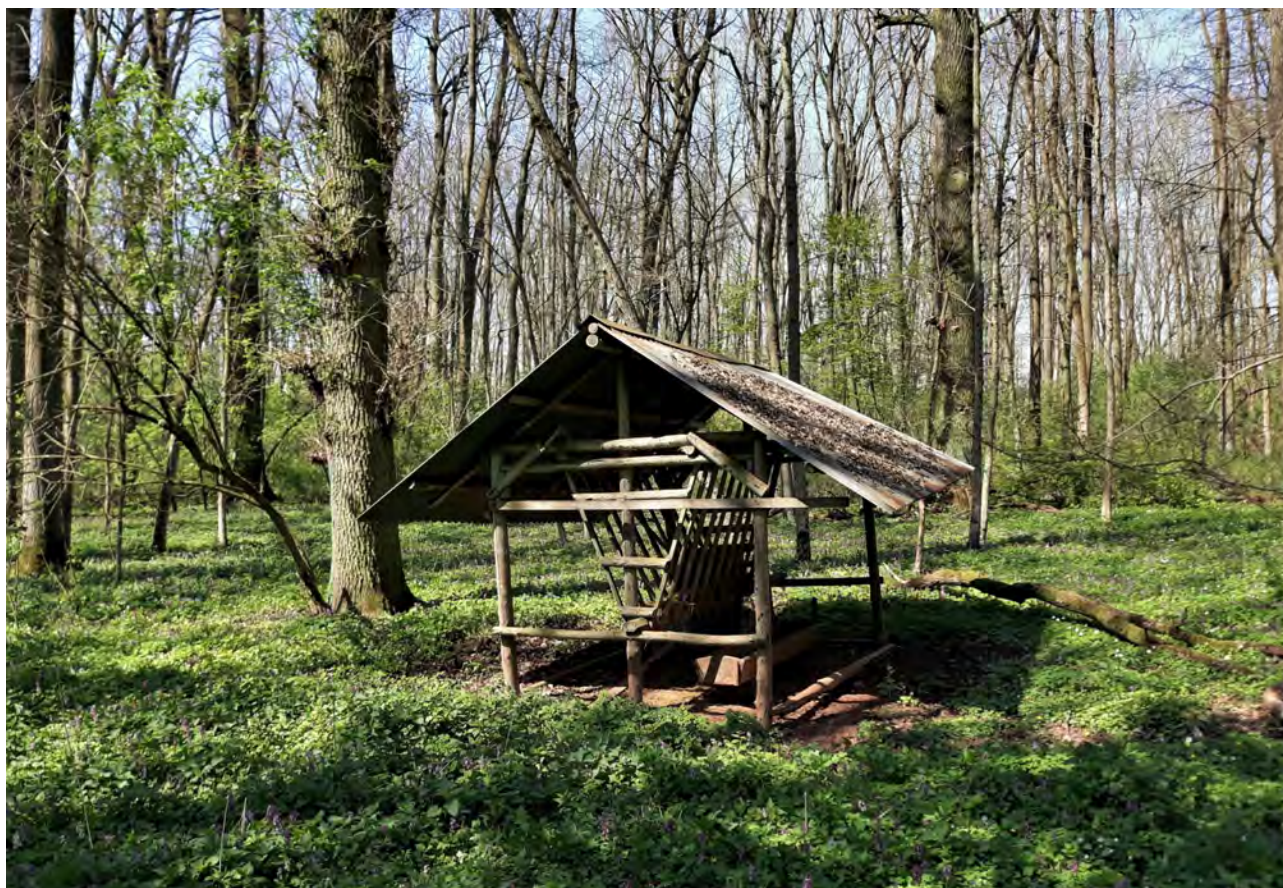
Foto 12. Myslivecké zařízení – krmelec. V pozadí jsou statné duby. Porost 157Ca17/10, severní partie. Foto Michal Gerža, 19. 4. 2019.

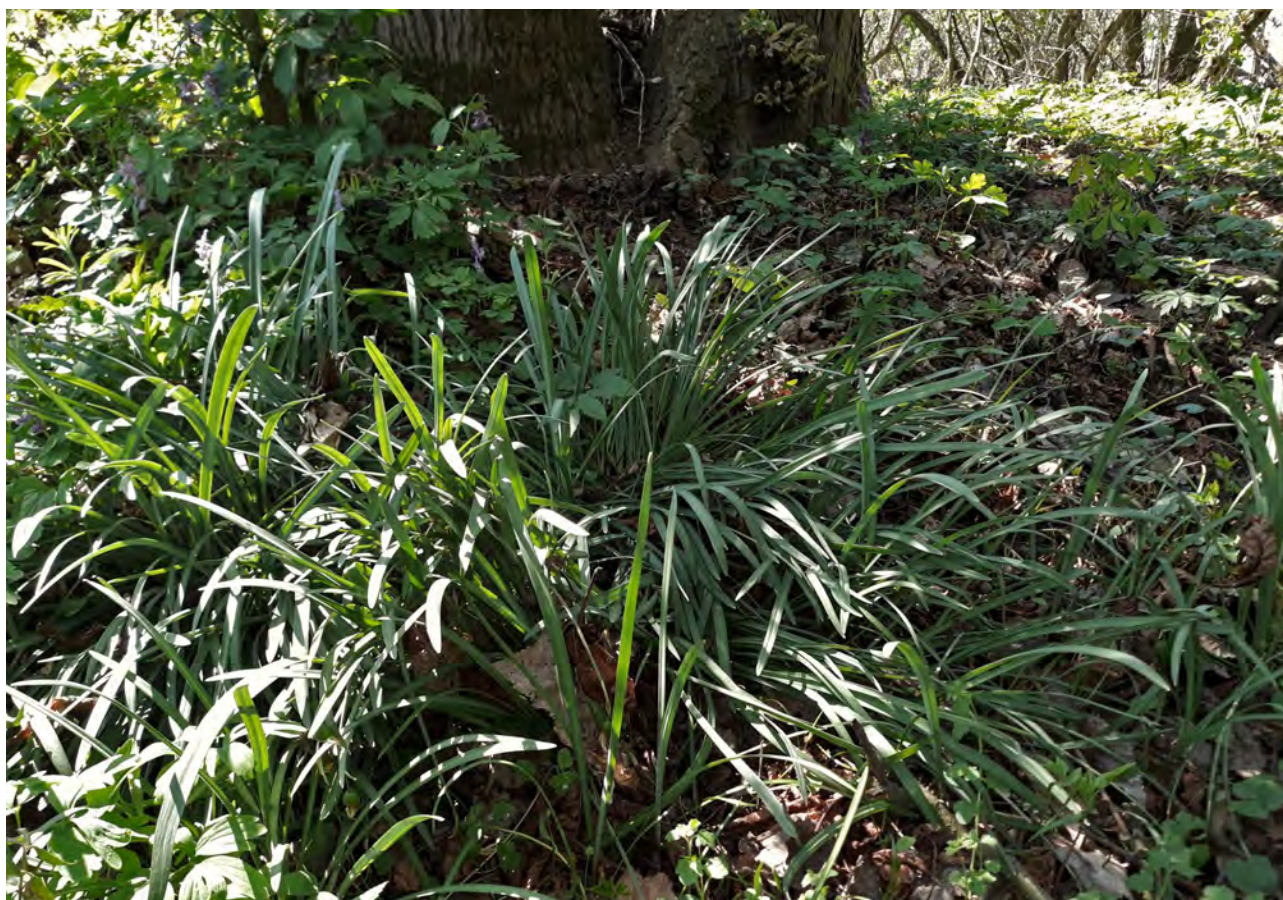
Foto 13. Skupinka sněženky podsněžníku (*Galanthus nivalis*) při příkopu v J části rezervace má možná původ ve zplnění. Foto Michal Gerža, 19. 4. 2019.

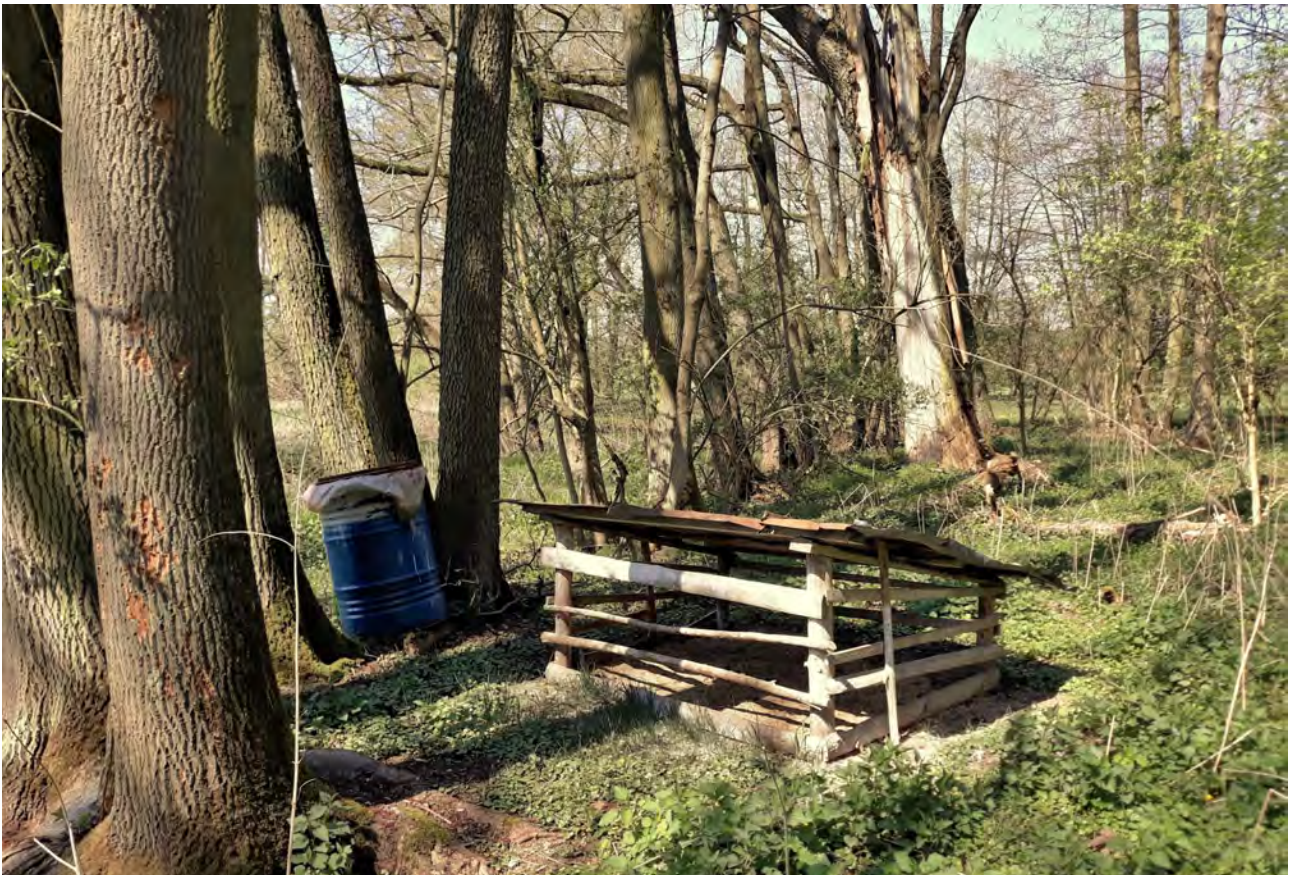
Foto 14. Jedno z mysliveckých zařízení v rezervaci. V pozadí rozlomený statný dub. Porost 157C15/9, Z okraj. Foto Michal Gerža, 19. 4. 2019.

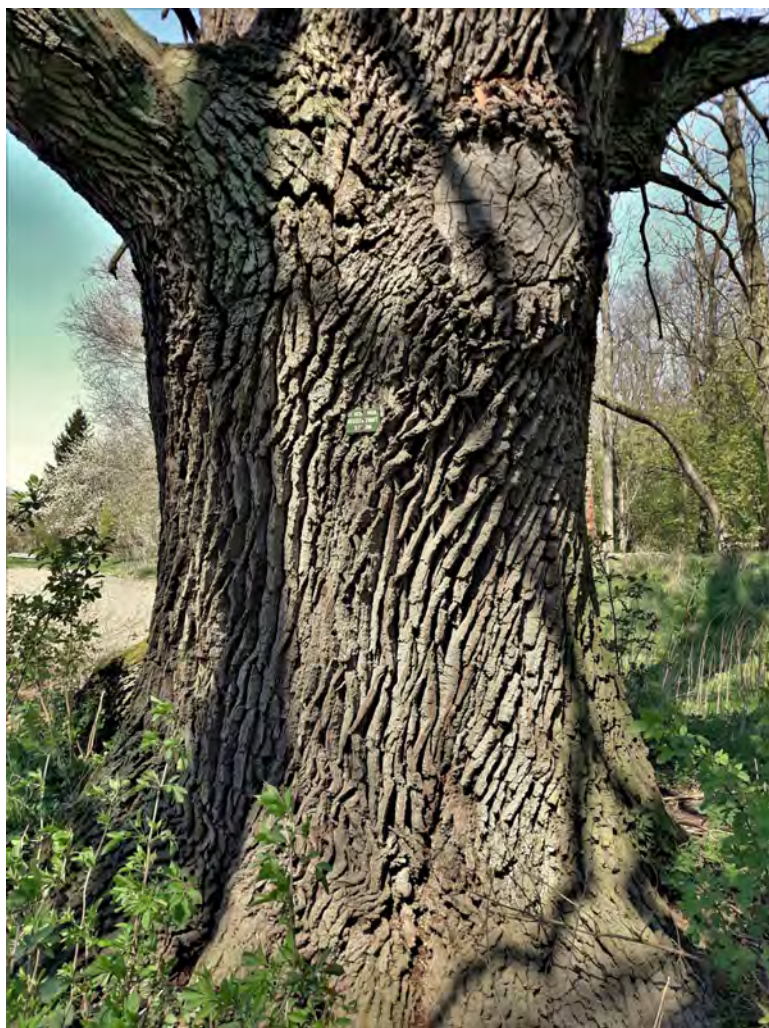
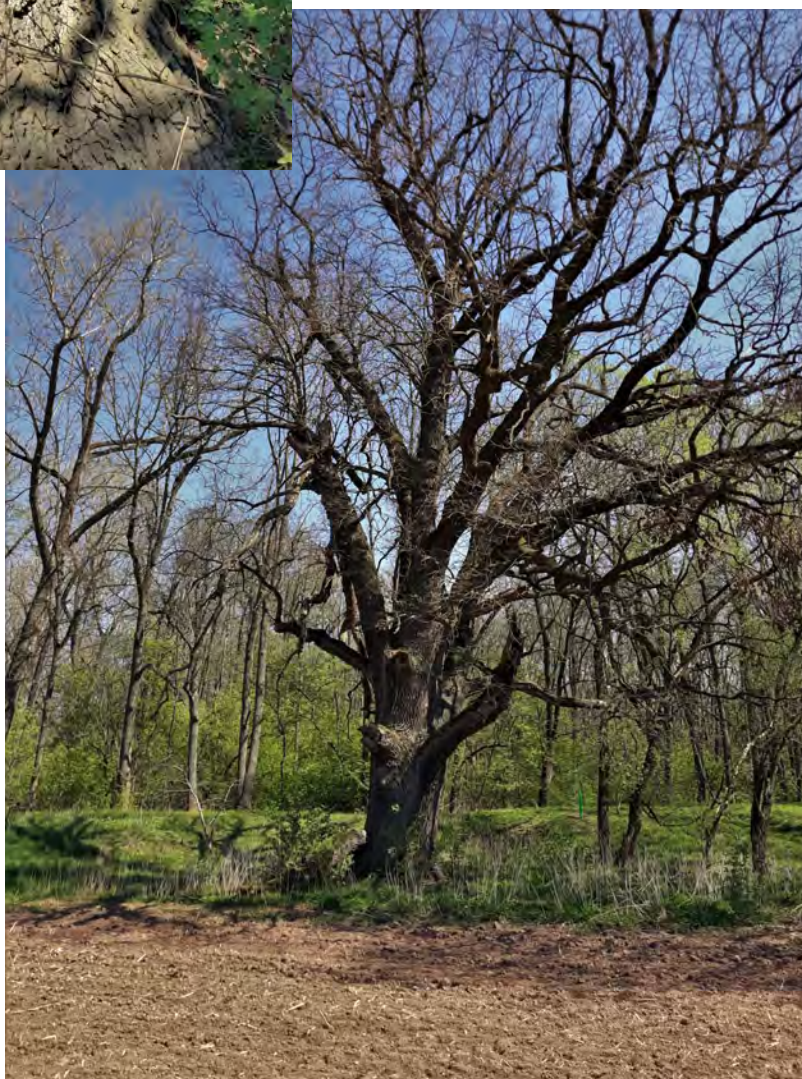
Foto 18a, 18b. Mohutný dub pod hrází na západním okraji PR. Na kmeni je stará zarůstající smaltová tabulka označující chráněný strom. Foto Michal Gerža, 19. 4. 2019.

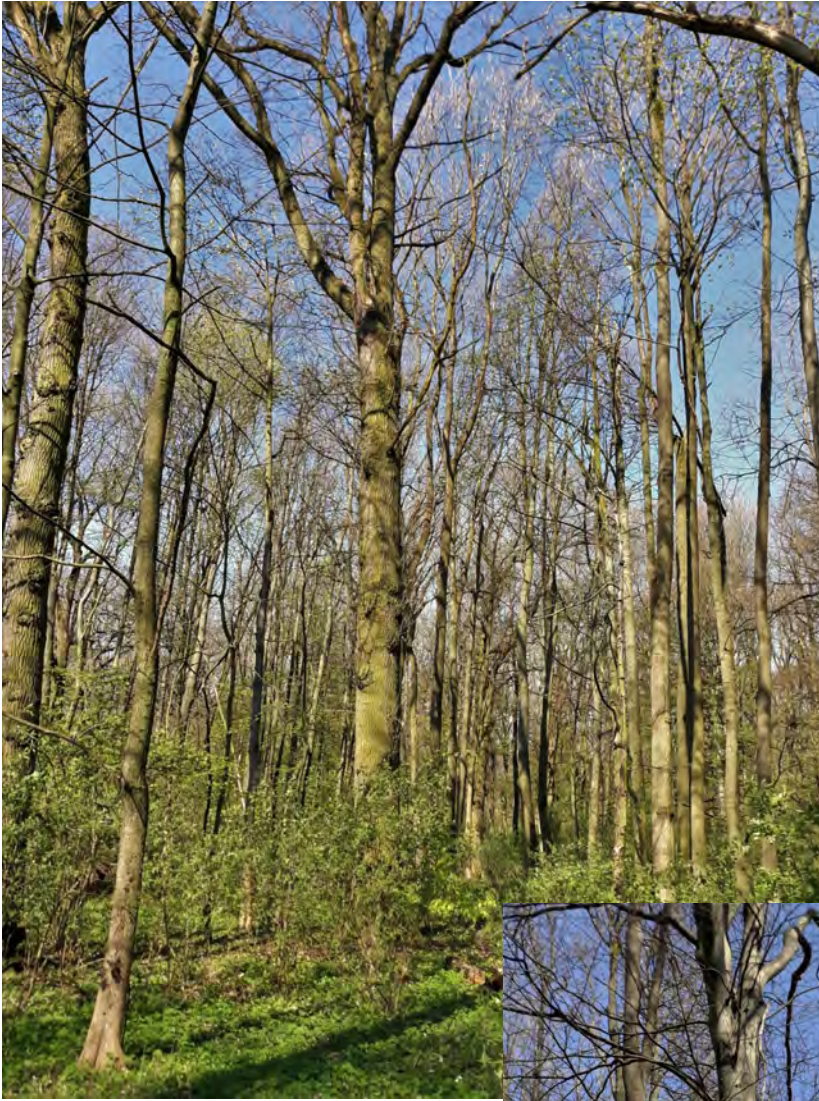
Foto 19. Statný dub v porostu. Obdobné stromy jsou označovány jako kosterní a mausejí v porostu zůstat na dožití a do rozpadu. Hustému keřovému patru dominuje bez černý. Porost 156Ab16/9. Foto Michal Gerža, 19. 4. 2019.

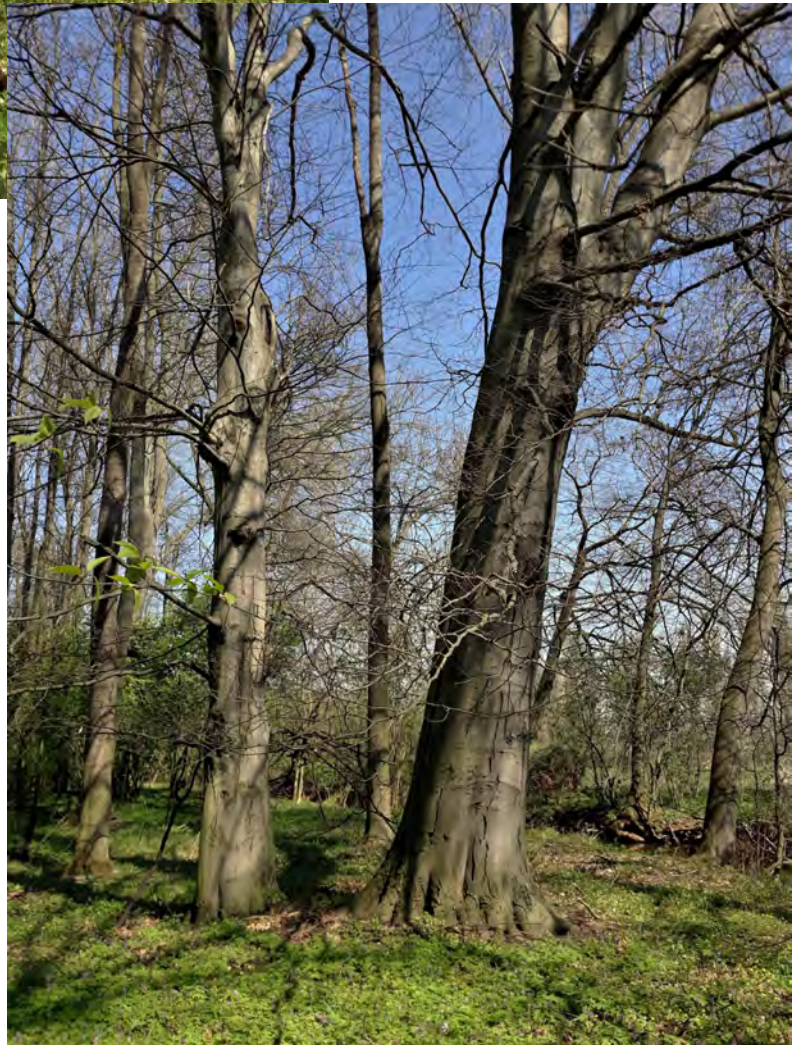
Foto 20. Ojedinělé dva statné buky na jižním konci PR. Porost 157C8, JV okraj. Foto Michal Gerža, 19. 4. 2019.

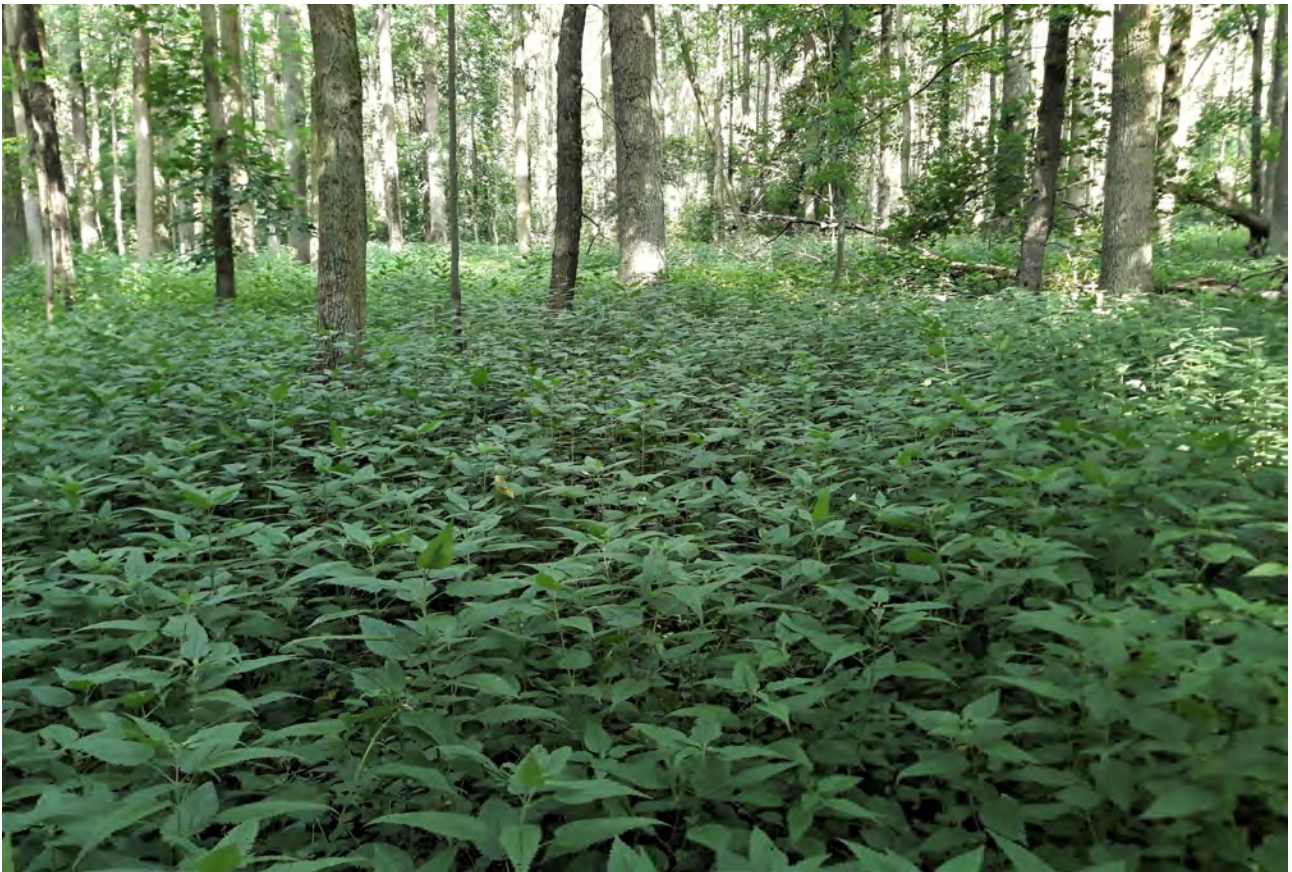
Foto 21. Letní aspekt lužního lesa s dominantní kopřivou dvoudomou (*Urtica dioica*) v podrostu. Porost 156Ab17/7a, J partie.

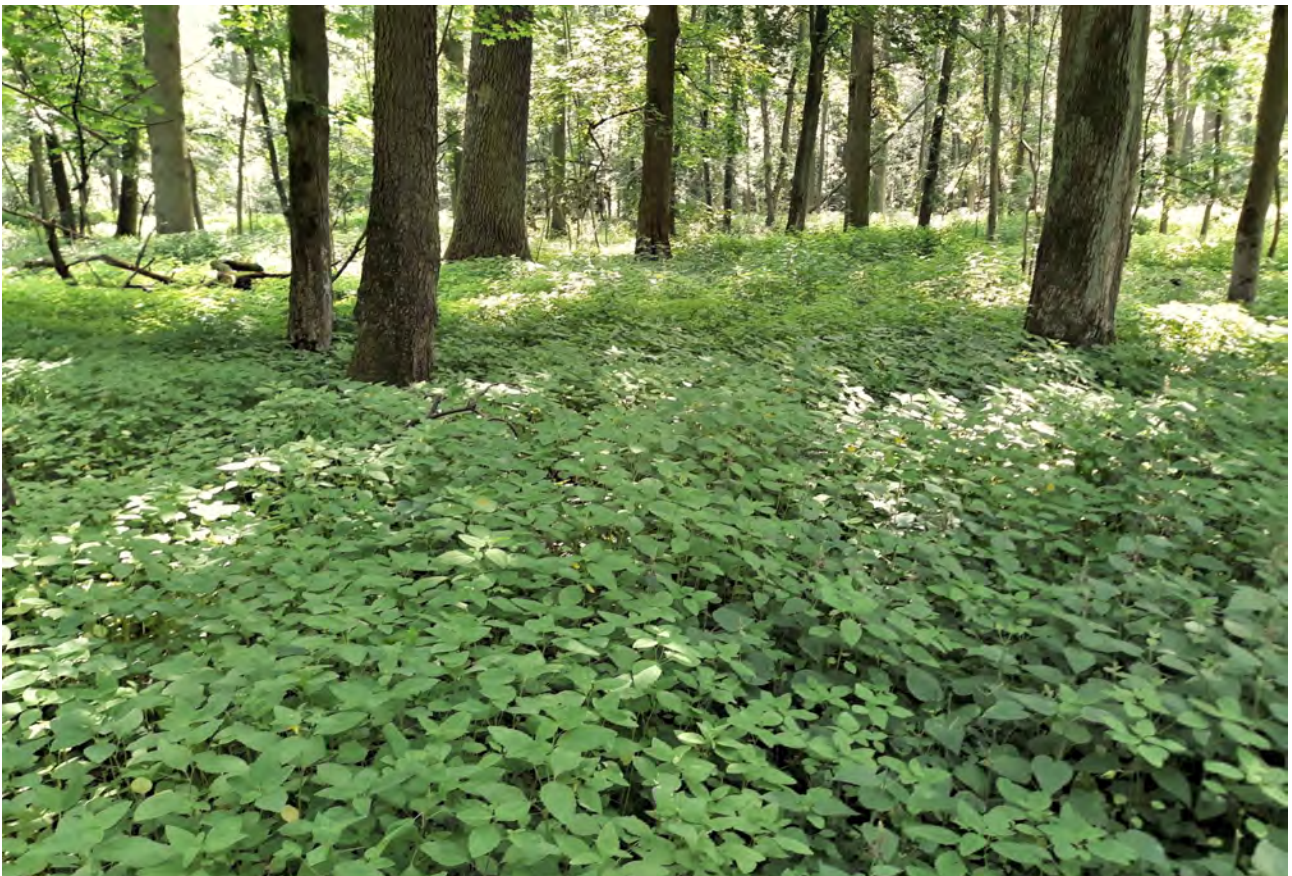
Foto 22. Letní aspekt lužního lesa s dominantní netýkavkou nedůtklivou (*Impatiens noli-tangere*) v podrostu. Porost 156Ab17/7a, S partie.

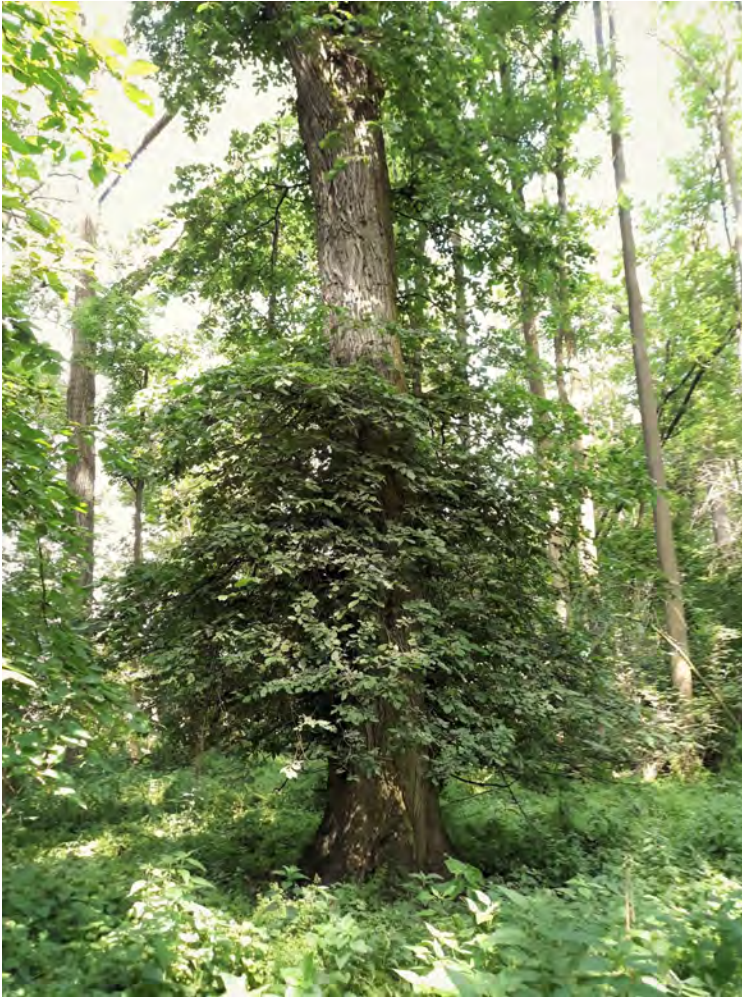
Foto 23. Patrně nejmohutnější jilm habrolistý (*Ulmus minor*) v rezervaci, porost 157Ca17/10. Průměr kmene se pohybuje kolem 1 m.

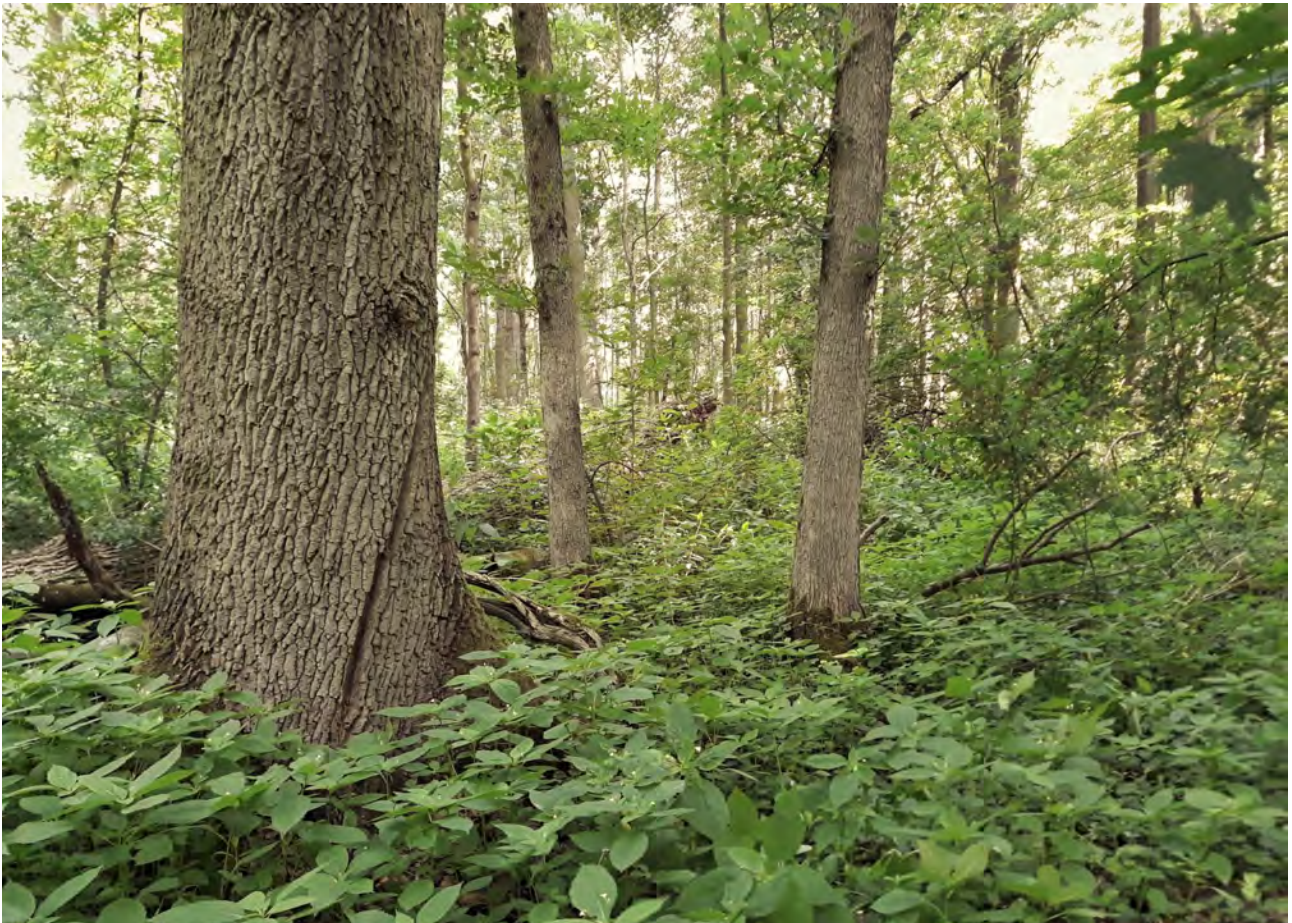
Foto 24. Jilm habrolistý (*Ulmus minor*) se v rezervaci vyskytuje roztroušeně. Staré stromy jsou ale jen zcela ojedinělé. Většinou to jsou exempláře s průměrem okolo 20 cm, jako dva na obrázku níže v porostu 156Ab17/7a.

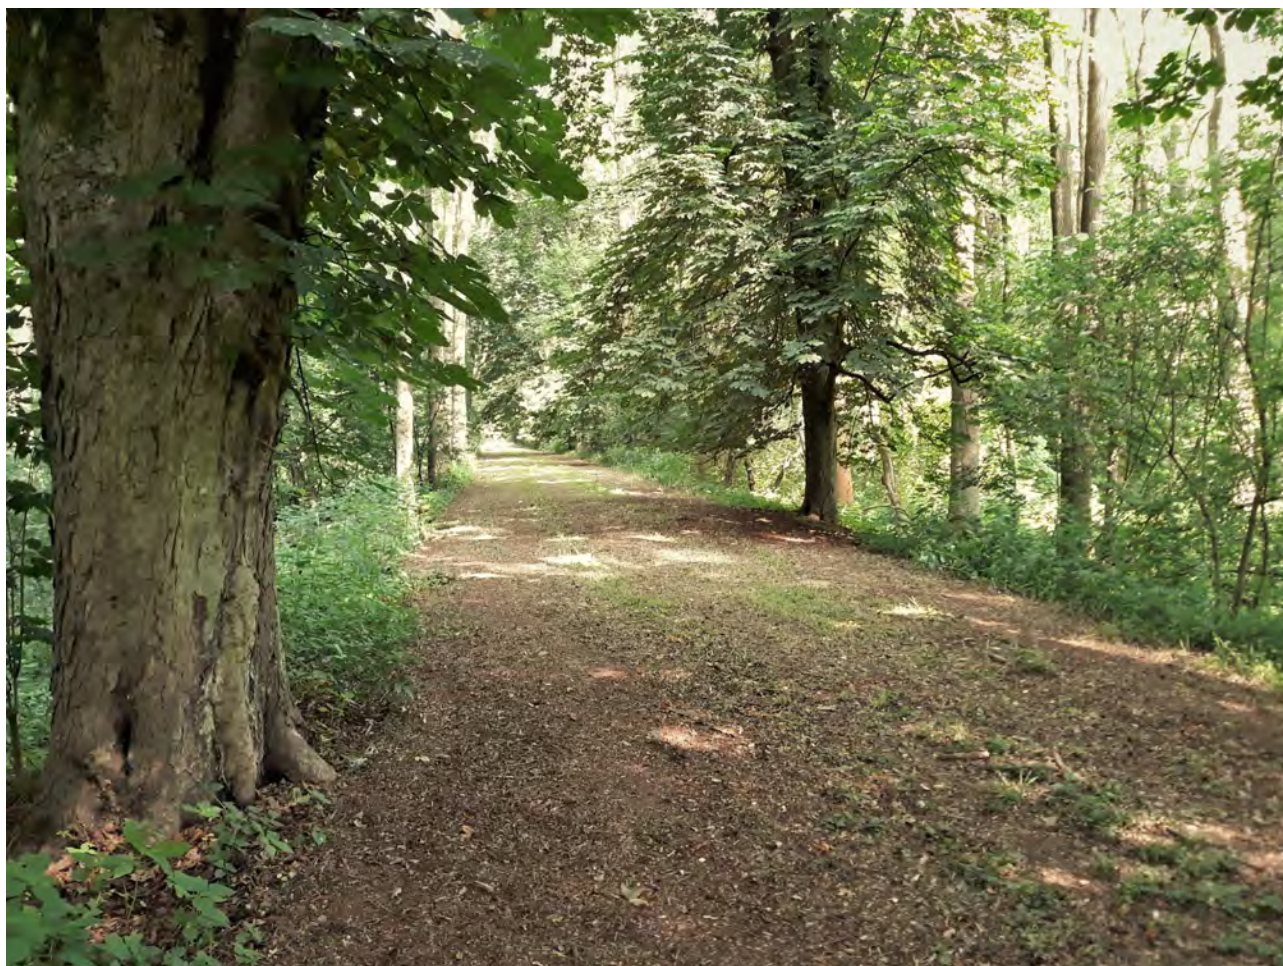
Foto 27. Hráz někdejšího rybníka s roztroušenými jírovci. Koruna hráze slouží jako cesta a je udržována mulčováním.
