# Hydrogeologické posouzení vlivu přírodě blízkých protipovodňových opatření v povodí Dědiny

záměr průtoků Dědiny

PROGEO, s.r.o. 2020

**Název zprávy:** *Hydrogeologické posouzení vlivu přírodě blízkých protipovodňových opatření  
v povodí Dědiny, záměr průtoků Dědiny*

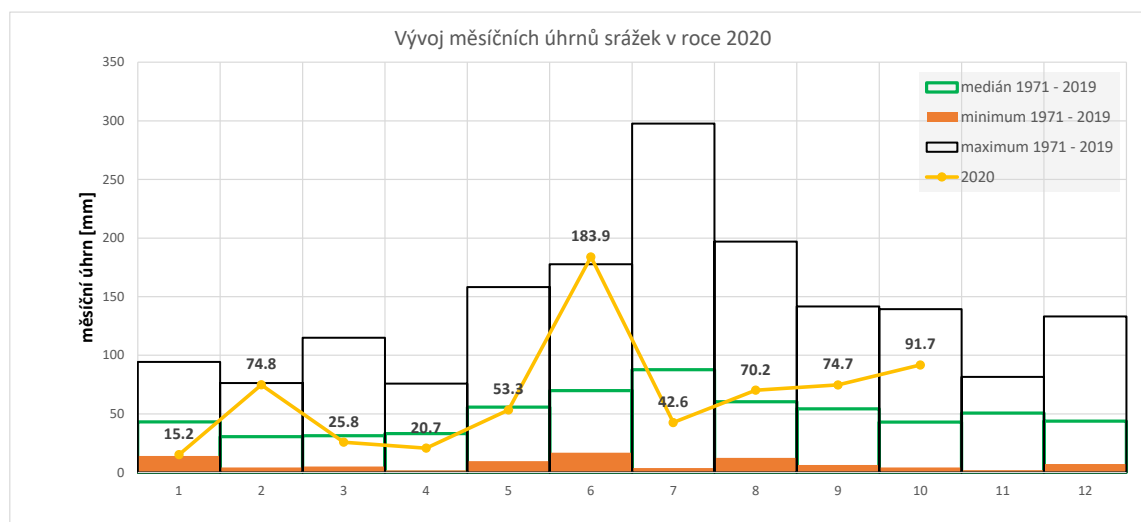
Obr. 1 Porovnání vývoje měsíčních srážkových úhrnů v roce 2020 s obdobím 1971 - 2019

Prvních 6 měsíců roku 2020 bylo jako celek srážkově nadnormální (Obr. 1). Výraznější lednový propad srážek nahradil vyšší úhrn srážek v únoru a v červnu (Obr. 1), přičemž červnový úhrn (183.9 mm) předčil všechny červnové úhrny celého období 1971 – 2019. Medián červnového úhrnu srážek (50% pravděpodobnost překročení) je 69.8 mm.

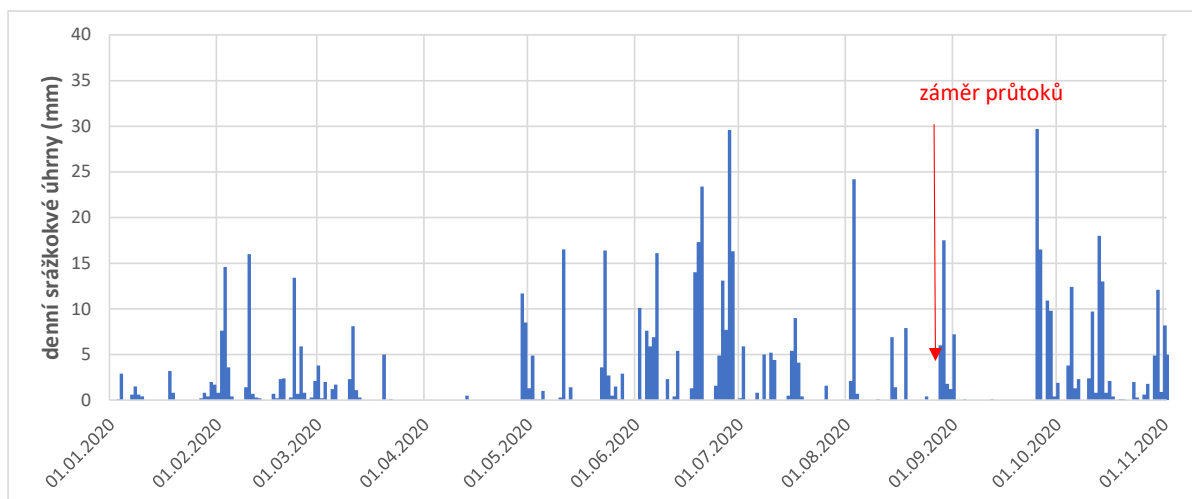
Obr. 2 Denní úhrny srážek ve stanici Hroška – Bílý újezd, rok 2020

Červenec 2020 byl srážkově podnormální a srpen mírně nadnormální. Přesto byly naměřené průtoky k 28.8.2020 extrémně nízké (kap. 2.2). Záměr průtoků proběhl ještě před příchodem nočních srážek (Obr. 2).

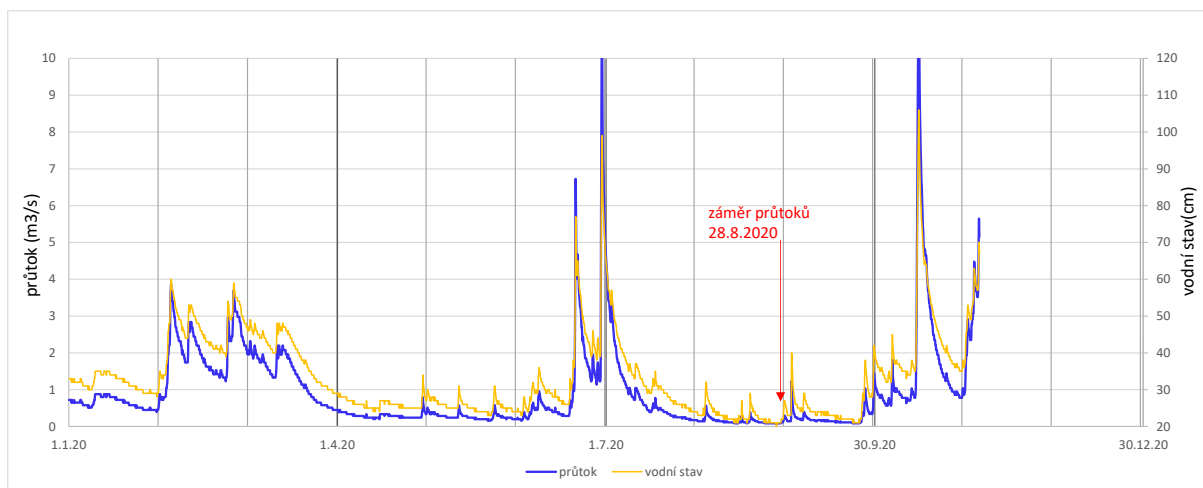
Obr. 3 Průtoky a vodní stavy ve stanici Chábory, rok 2020

28.8.2020 bylo měření provedeno i v místě průtokoměrné stanice Chábory. Vlastním měřením byl stanoven průtok 102 l.s<sup>-1</sup>. Údaj ČHMÚ pro čas záměru udával vodní stav 21 cm a odpovídající průtok 89 l.s<sup>-1</sup> (pro vodní stav 22 cm ale konzumpční křivka ČHMÚ udává již průtok 115 l.s<sup>-1</sup>). Stanice ČHMÚ tak není zcela „citlivá“ při měření takto minimálních průtoků. Porovnávaný údaj ČHMÚ a vlastní měření lze považovat za „odpovídající“ a v dobré shodě.

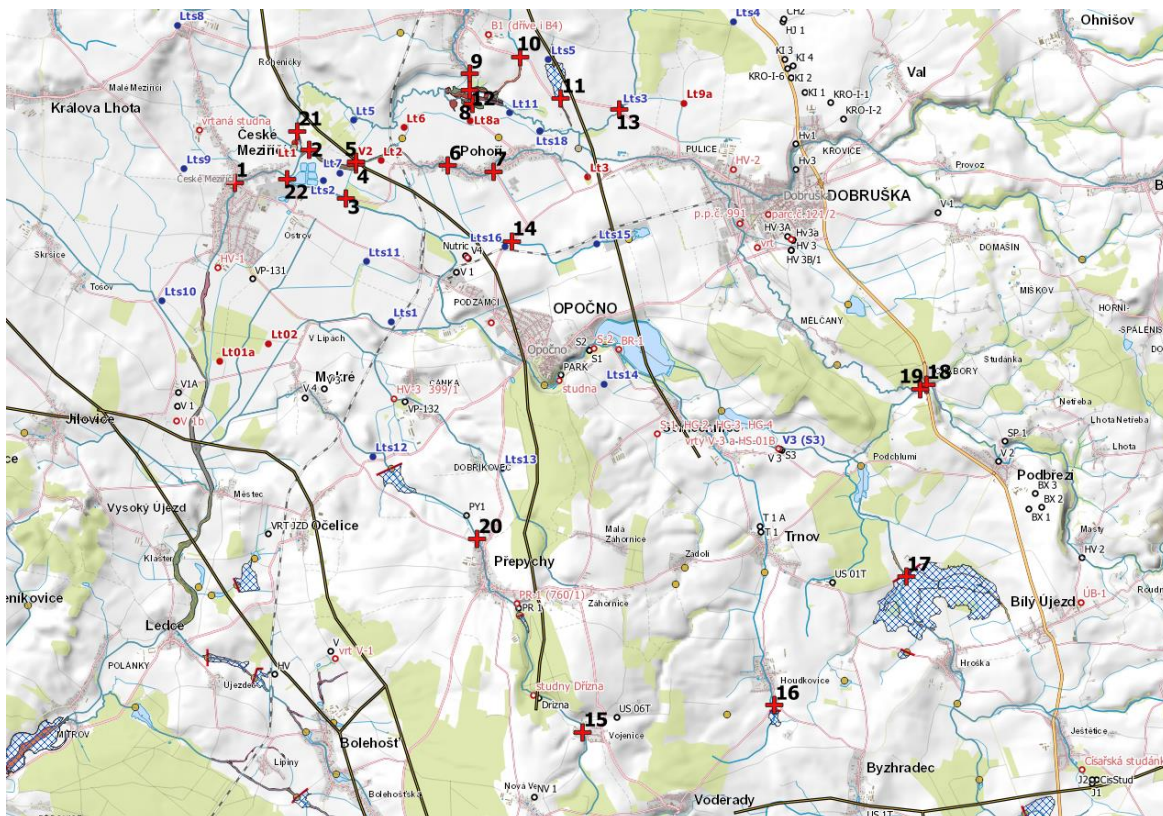
Obr. 4 Poloha profilů se záměrem průtoků

Situaci zájmového území s rozložením měřených profilů obsahuje Obr. 4.

Celkem byl průtok změřen (případně odhadnut) ve 22 profilech povodí Dědiny (Obr. 4). Měření bylo provedeno v oblasti mezi sídly Byzhradec, Přepychy, České Meziříčí, Bohuslavice, Dobruška a Bílý Újezd. V mapce na Obr. 4 jsou vykresleny rovněž profily hrází suchých nádrží (poldrů) a nádrží projektovaných jako součást přírodně blízkých protipovodňových opatření.
